## Statusbesiktning Ramen 17

Kavallerivägen 2  
192 78  
Sollentuna

**Fastighetsbeteckning:**  
Ramen 17

# Utlåtande över statusbesiktning

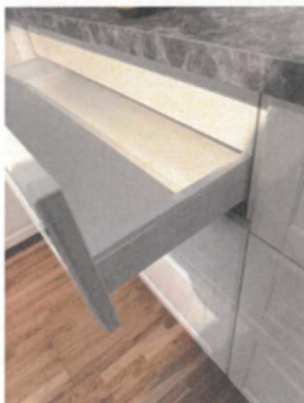
1

Vid besiktningstillfället noterades att barnspärr saknas i kökslåda avsedd för förvaring av knivar.

Av säkerhetsskäl bör barnspärr installeras för att förhindra att barn får tillgång till vassa föremål. Åtgärd rekommenderas för att minska risken för personskador.

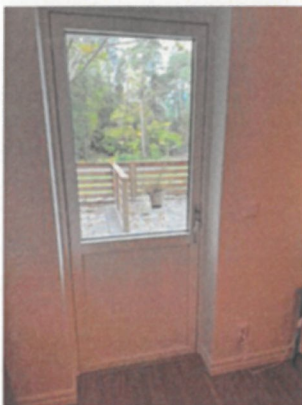
2

Vid besiktningen konstaterades att dörrbladet tar i karmen vid öppning och/eller stängning.

Justering av dörren rekommenderas för att säkerställa fullgod funktion samt för att undvika onödigt slitage på dörr och karm.

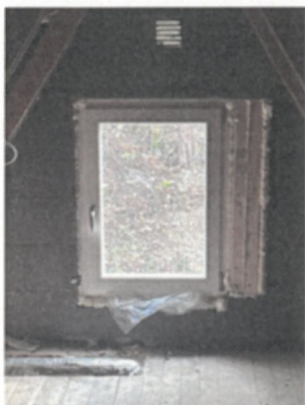
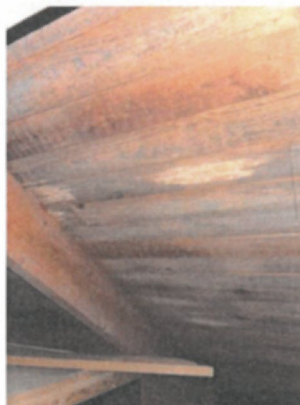
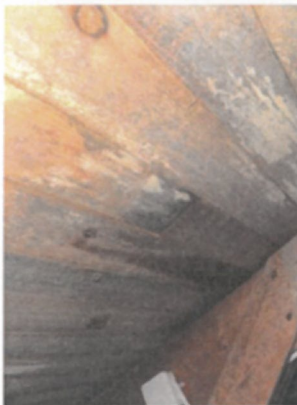
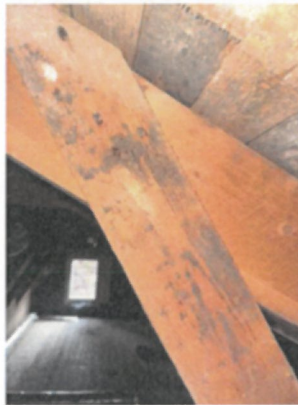
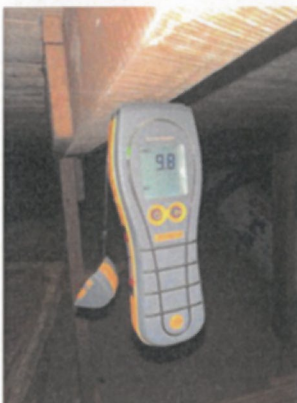
3

Vid kontroll av vinden uppmättes fukt värden under kritisk fuktnivå för mikrobiell tillväxt och en normal lukt upplevdes. Fuktkvoten i takbjälkar uppmättes till 10%.

Det finns risk för mikrobiell tillväxt om den relativa fuktigheten (RF) i den omgivande luften är över 75%. i furuvirke motsvarar det en fuktkvot (FK) på 17%.

Missfärgningar har observerats på råsponten vid besiktningstillfället. De noterade missfärgningarna var torra vid kontroll och visar inga tecken på aktiv fukt.

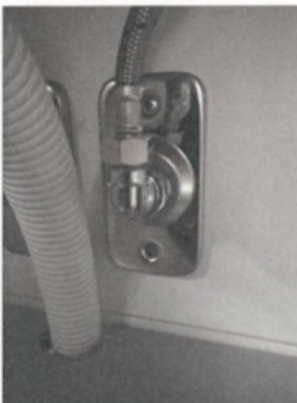
4

Vid besiktning noterades att skruv saknas i väggbricka under tvättställ.

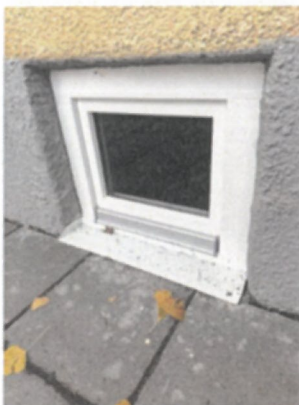
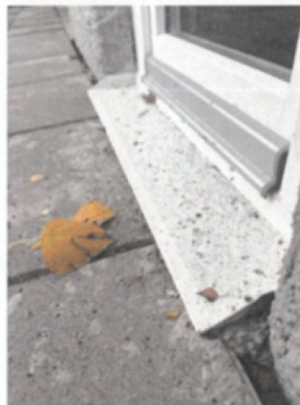
6

Fönsterplåt är monterad utan tillräckligt fall, vilket innebär att den ligger plant.

Bristande lutning på fönsterplåten medför risk för att regnvatten blir stående, vilket i sin tur kan leda till inträngning av fukt i väggkonstruktionen.
