Råneå 53:4

Älvbrinken 10

| Uppdragsnummer | BD473 |
| Besiktningsdatum | 2025-10-24 |

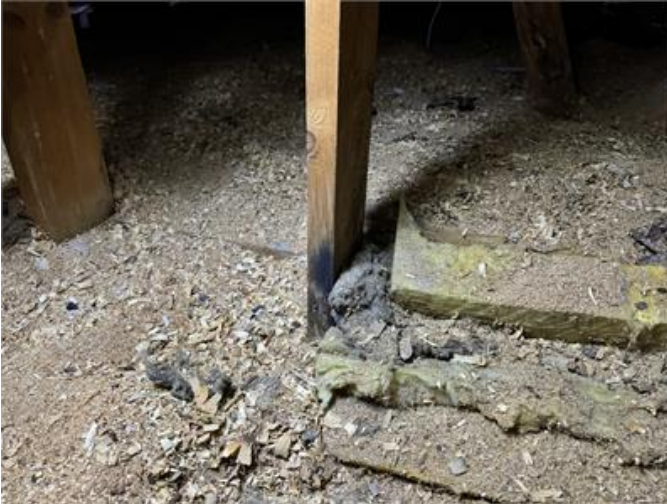
| Besiktningsresultat | | | | | |
|---|---|---|---|---|---|
| Vind | | X | | | Vindsbjälklagets isolering behöver lokalt justeras och kompletteras.<br><br>Ekonomidelens kondensskydd har inte vikts upp vid avslut mot husvägg.<br><br>Missfärgning noterades på enstaka träreglar, se bilder och beskrivningar, inga förhöjda fuktindikationer uppmättes. |

Missfärgning på träregel i vindsutrymme.

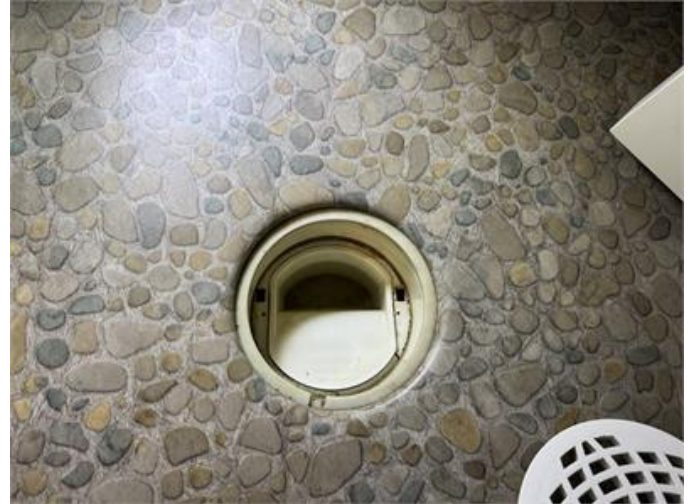
| Besiktningsresultat | | | | | |
|---|---|---|---|---|---|
| Tvättstuga | | X | | | Äldre golvbrunnar med förhöjningsringar finns i utrymmet, vilket ökar risken för läckage/fuktskador och är ett avsteg från branschregler, se info på protokollets sista sida pos. 14.<br><br>Hela golvet lutar ej mot golvbrunnar. |

Äldre golvbrunn med förhöjningsring i tvättstuga.

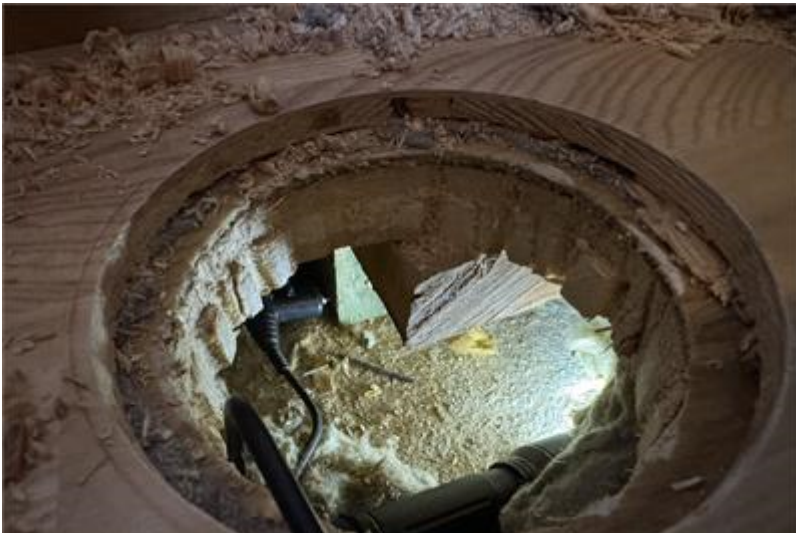
Fuktkvot uppmättes i trækloss som ligger dikt an betongplattan till ca 12 % FK.  
Det kritiska gränsvärdet för mikrobiell tillväxt brukar anges till ca 15-17% fuktkvot (FK).

Vid kontroll av konstruktion uppmättes fuktvärden under kritisk nivå för mikrobiell tillväxt och normal lukt upplevdes.

Notera att stickprovsmässig undersökning är utförd samt att mätvärden normalt sett kan variera över årstiderna.  
För att säkert fastställa konstruktionens kondition och fuktstatus måste en mer omfattande undersökning utföras.
