**Fastighetsuppgifter**

Brollsta 1:3

Rumsättravägen 9

| Uppdragsnummer | AB6144 |

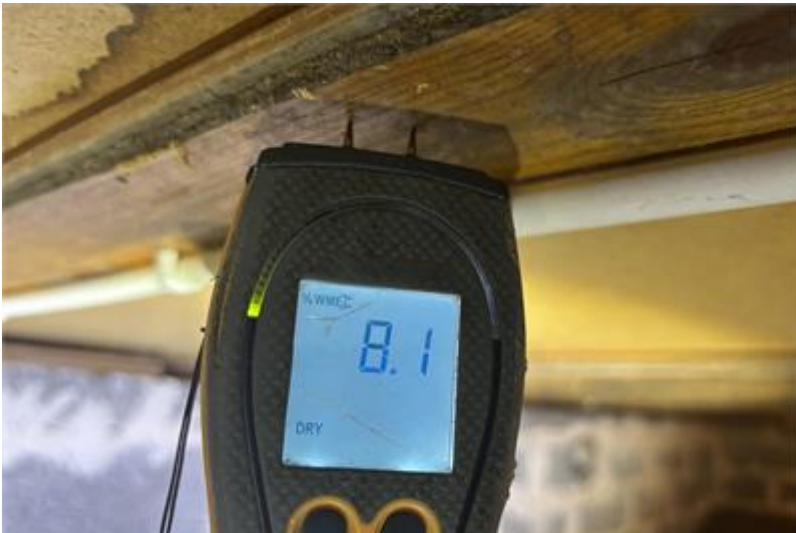
| Byggnadsdel | Krypgrund. |
| Konstruktionsdel | Golvbjälklag ovan krypgrund |
| Konstruktionsuppbyggnad | Blindbotten, träbjälklag, isolering, övergolv. |

Vid stickprovskontroll uppmättes fuktvärden under gränsvärdet och ingen avvikande lukt upplevdes.

Fuktkvoten uppmättes till mellan 8-9%, vilket är under gränsvärdet.

Det kritiska gränsvärdet för mikrobiell tillväxt brukar anges till ca 17% fuktkvot (FK).

Resultatet av stickprovskontrollen ger inga indikationer på att skador förekommer.

Notera att hela grunden ej har gått att besiktiga och stickprovsmässig undersökning är utförd samt att mätvärden normalt sett kan variera över årstiderna. För att säkert fastställa konstruktionens kondition och fuktstatus måste en mer omfattande undersökning utföras.
