**Fastighetsuppgifter**

Rya 1:19

Knut Håkansons väg 4

**Besiktningsuppgifter**

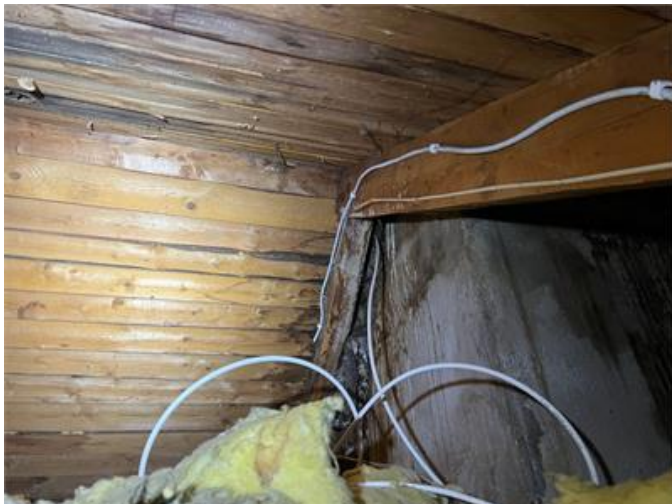
| Besiktningsresultat | | | | | |
|---|---|---|---|---|---|
| | | | X | | Via vindsluckan noterades fuktfläckar (torra vid besiktning) och mikrobiell påväxt i underlagstaket, se kommentar/riskanalys. |

**Vindar:** Fuktfläckar förekommer i underlagstaket, dessa fuktfläckar var vid besiktningsstillfället torra och bedöms vara från tiden innan takomläggningen. Det rekommenderas att dessa hålls under uppsikt och ökar fuktfläckarna i storlek eller annan förändring sker bör kontakt tas med en fackman för erforderliga åtgärder. När det finns brister i tätning mellan ett kallt och ett varmt utrymme finns det en risk att relativt varm och fuktig luft kommer ut från det varma utrymmet till det angränsande kalla utrymmet och träffar en kall yta och kondenserar. Mikrobiell påväxt/missfärgningar på yttertakskonstruktionen är en indikation på att inneluften har kommit ut i vinden så att ett gynnsamt klimat för mikrobiell tillväxt har uppstått. Det kan vara en indikation på att ventilationen är eller har varit undermålig periodvis. Får detta fortgå finns det en risk att man kan få fuktrelaterade skador i konstruktioner av organiskt material och som i en förlängning påverkar byggnaden och inomhusmiljön negativt.

Bilden visar del av underlagstaket i vindsutrymmet.

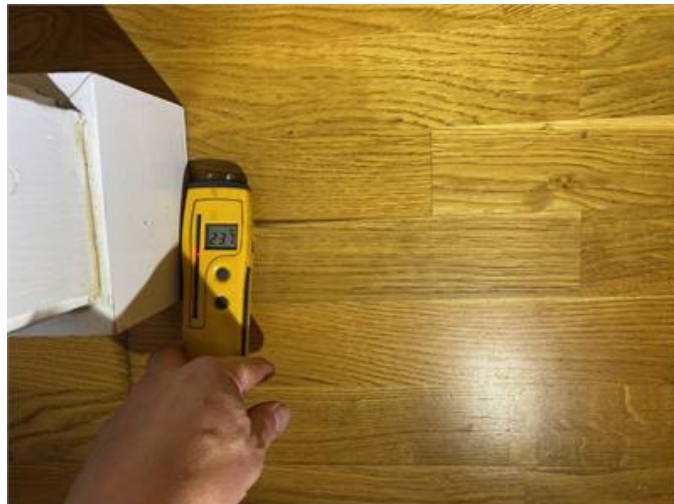
| Besiktningsresultat | | | | | |
|---|---|---|---|---|---|
| Hall | | | X | | Fuktfläckar med förhöjda fuktindikationer noterades på golv (säljare informerade om att golvet våt-torkats under morgonen), det rekommenderas att detta hålls under uppsikt. |

Fuktfläcka med förhöjda fuktindikationer i hall.

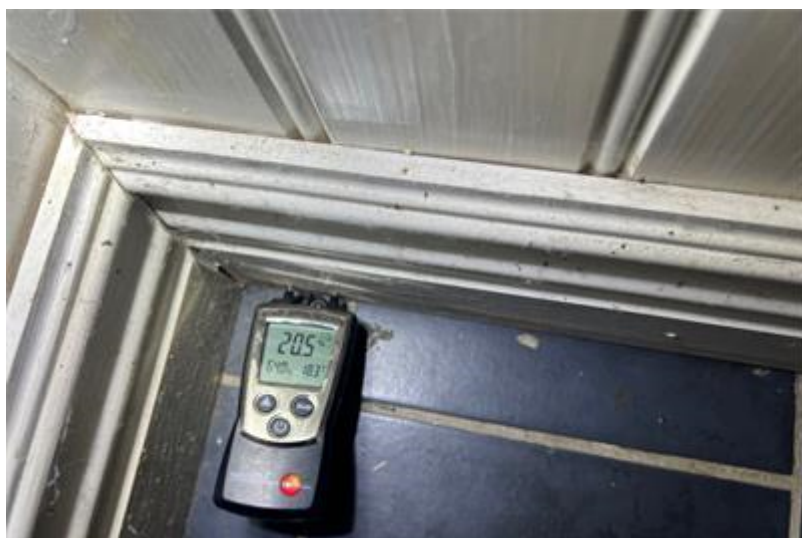
## Bilaga 1 för kontroll av valda konstruktioner

Kritiskt gränsvärde för \*mikrobiell tillväxt i trä är ca:17% fuktkvot.

I källaren förekommer väggkonstruktioner av organiskt material. Fuktkvoten uppmättes till 20% i trävägg i trapphus, utrymme bakom duschkabin var vid besiktning fuktigt.

Fuktkvoten uppmättes till 22% i ytterväggssyll intill entré (torpargrunden var ej åtkomlig vid besiktningstillfället då det inte finns någon inspektionslucka).

Vid stickprovskontroll av konstruktion uppmättes fuktkvoten till mellan 20-22% vilket ligger över kritiskt gränsvärde för mikrobiell tillväxt. För att utreda orsak/omfattning samt lämpliga åtgärder rekommenderas att kontakt tas med en fackman för att utföra en fördjupad undersökning. I samband med detta rekommenderas att en lucka tas upp till torpargrunden för en kompletterande kontroll av utrymmet.

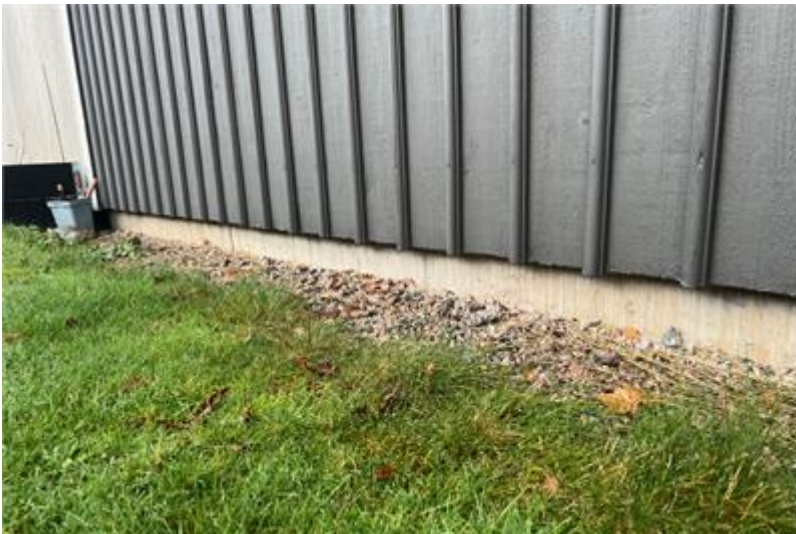
## Bilaga 2 för kontroll av valda konstruktioner

Vardagsrummets grundkonstruktion består av betongplatta på mark med underliggande isolering samt vattenburen golvvärme, aktuell grundkonstruktion är idag ej någon uttalad riskkonstruktion och därför har ej riktad provhålstagning med efterföljande fuktkvotsmätningar utförts.

När underliggande termisk isolering finns skall betongplattan inte utsättas av fuktpåverkan från angränsande mark.
