# Besiktningsprotokoll

Kompletterande besiktning  
Anticimex Försäkringsbesiktning i samarbete med Fastighetsbyrån

| Fastighetsbeteckning:<br>Fårtickan 3 | |

| Besiktningsdatum:<br>2025-10-23 | Protokollnummer:<br>69346158 |

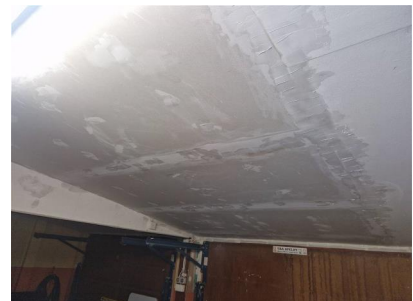
Nytt innertak där tidigare läckage förekom.

- Vid besiktnings tillfället kvarstår viss slipning samt målning.  
Detta ska fastighetsägare åtgärda innan försäljning.
