# Besiktningsprotokoll

Anticimex Försäkringsbesiktning i samarbete med Fastighetsbyrån

| Fastighetsadress:<br>Svanvik Nyborg 1 | |

| Besiktningsdatum:<br>2025-10-27 | Protokollnummer:<br>69319588 |

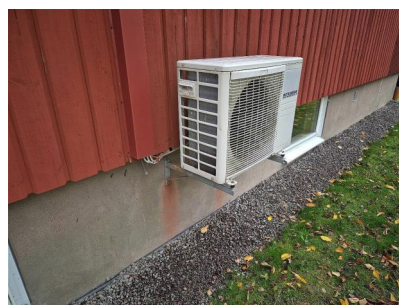
Kondensvatten från luftvärmepumpens utedel leds inte bort från husgrunden.

Detta medför ökad risk för att vatten tränger in i anslutande konstruktioner, vilket i sin tur kan leda till fuktrelaterade skador. Observera att besiktning av byggnadens värmesystem eller värmepumpen inte har ingått i uppdraget.

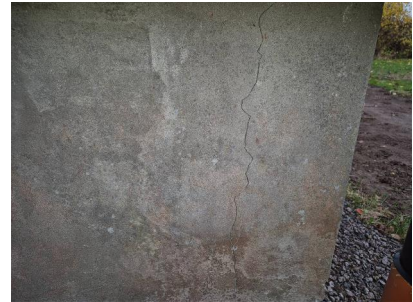
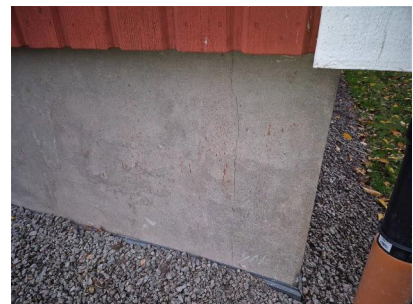
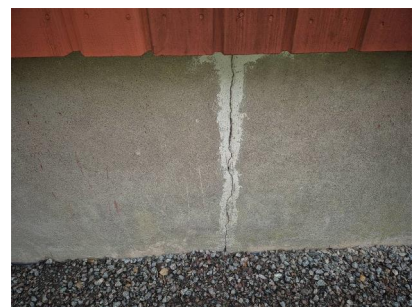
Några sättsprickor finns i sockel.

Dessa bedöms inte ha lett till bakomliggande skador.

Spricka mellan ny och gammal grundmur vid entré sydost

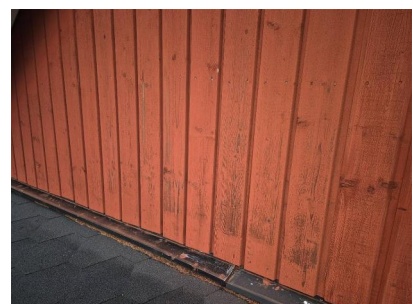
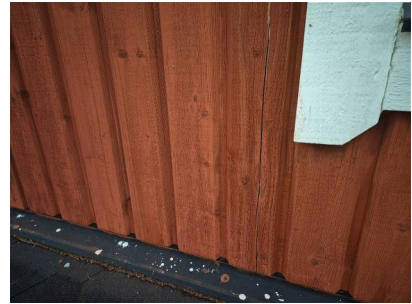
Lokalt har fasadpanelen "sliten" färg och torrsprickor.

För att öka livslängden på fasadbeklädnaden rekommenderas målning och underhåll.

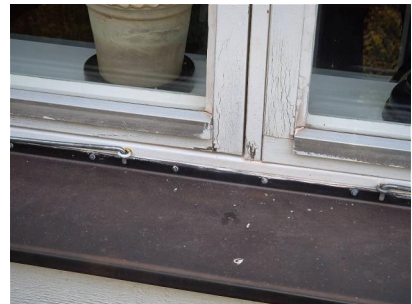
Lokala färgsläpp förekommer på några fönster.

För att öka livslängden på fönster rekommenderas målning och underhåll.

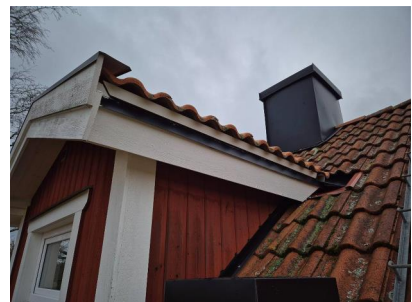
Hängränna saknas på takkupan.

Montering av hängrännor rekommenderas.

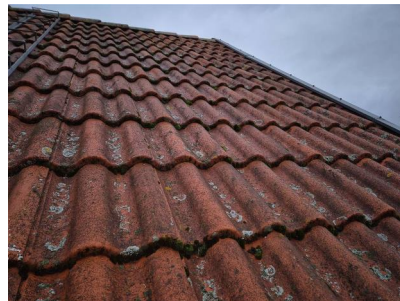
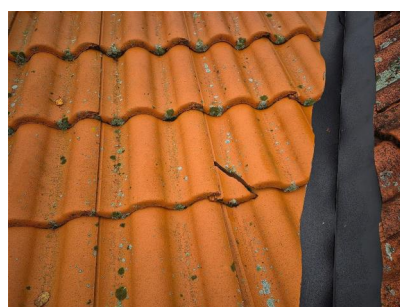
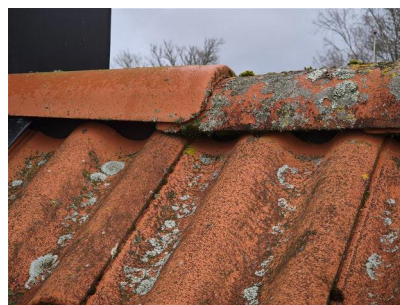
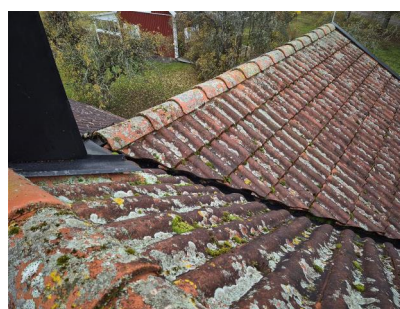
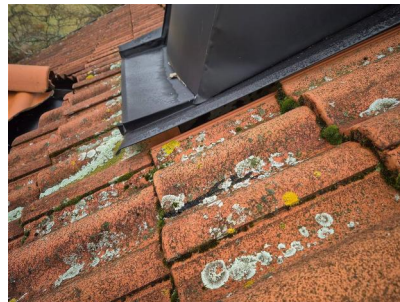
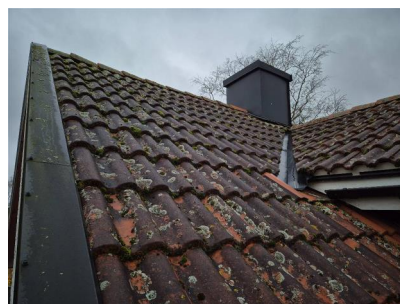
- Mosspåväxt finns på takpannor.
- Trasig takpanna på takkupan
- Otäthet mellan skorstensbeslag och takpannor.
- Lokalt harnockpannor knapp täckning över takpannor.  
(Nocktättningsband finns ej.)

Mossa som växer på taket kan leda till att taktäckningen har ett minskat motstånd mot vatteninträngning. Detta i sin tur kan leda till fuktskador på träläkt och takkonstruktionen vilket kan resultera i mikrobiella skador (angrepp av mikroorganismer).

Övriga brister noterade ovan innebär också en ökad risk för fuktskador.

För att öka livslängden på taket rekommenderas att mossan tas bort från takpannorna.

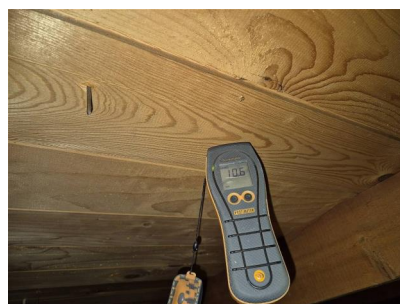
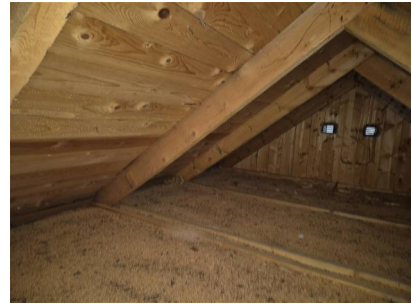
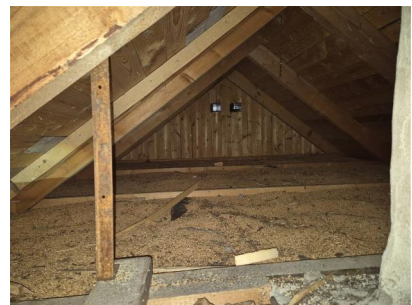
Takluckan saknar isolering samt är otät.  
Spånisoleringen på vinden är endast ca 10 cm.

Vid kontroll av vinden uppmättes fuktvärden under kritisk fuktnivå för  
mikrobiell tillväxt och en normal lukt upplevdes.  
Fuktkvoten i underlagstak/takbjälkar uppmättes vid besiktningstillfället till  
ca 10%.  
Detta värde varierar dock under året beroende på årstid och  
utomhusklimat.  
Gränsvärde är 17%

Kontakta fackman för att isolera vinden samt tätning av vindslucka.

( Viktigt att tänka på vid isolering av vinden är att man ökar sin  
frånluftsventilation i bostaden.)

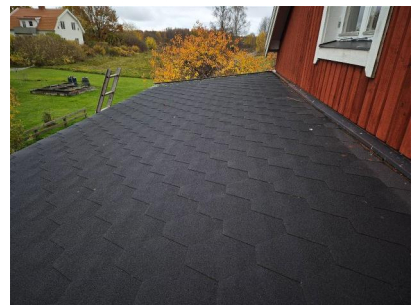
Taket har svag lutning för aktuell tak beklädnad.

Ökad risk för fuktskador.

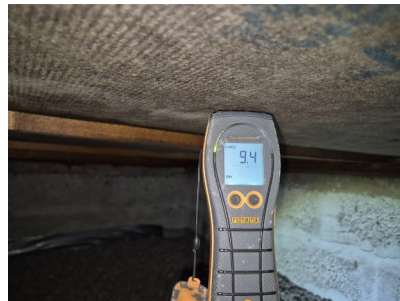
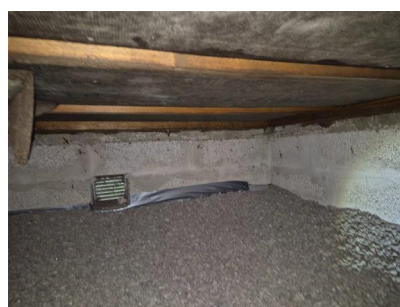
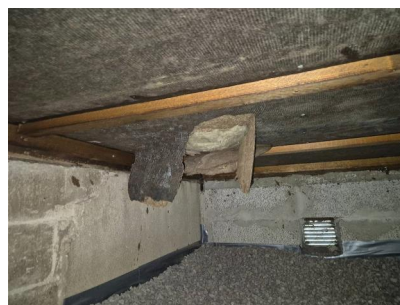
Vid kontroll av konstruktionen i krypgrund uppmättes fuktvärden under kritisk fuktnivå för mikrobiell tillväxt och normal lukt upplevdes.

Golvbjälklaget ovan den uteluftsventilerade krypgrunden riskerar att drabbas av fuktskador på grund av naturlig fuktpåverkan. Detta kan i sin tur leda till mikrobiella skador (angrepp av mikroorganismer) som kan leda till att mikrobiell lukt sprids till boendemiljön. Fuktkvoten uppmättes till 9 % Gränsvärde är 17 %.

Träskyddsmedel har använts i på syll och blindbotten läktor.

Impregnerat virke kan orsaka kemisk lukt i bostaden.

Lokal skada i blindbottenskiva.

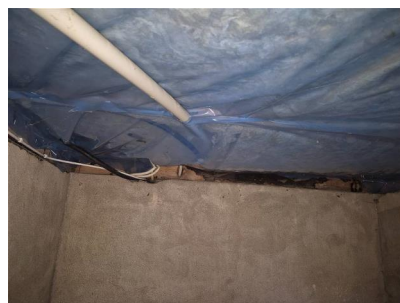
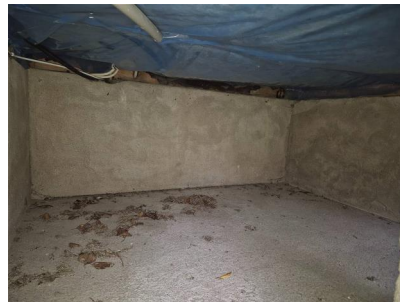
Blindbotten av plastfolie.

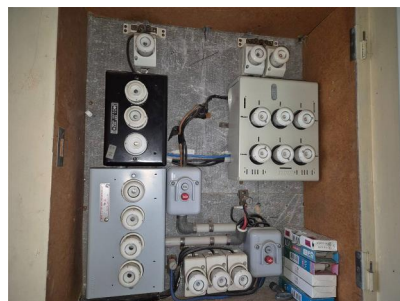
Delar av elanläggningen i huset är äldre.

Äldre elanläggningar och elkablar är en säkerhetsrisk som kan orsaka både personskador och brand.

Kontakta en elektriker för kontroll och åtgärd.

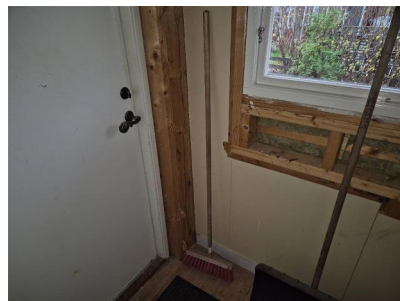
Utrymmet är under renovering

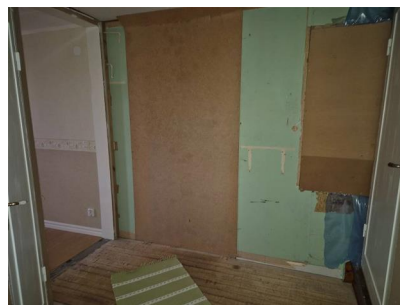
Utrymmet är under renovering

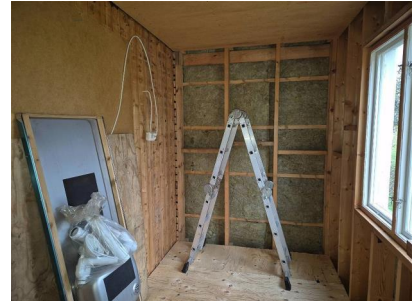
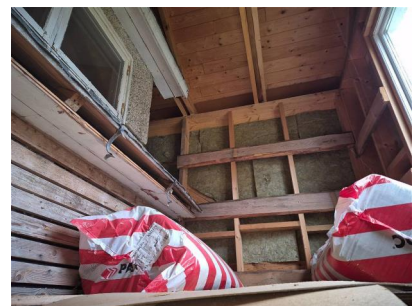
Utrymmet är under byggnation.

Kontakta byggare för färdigställande.

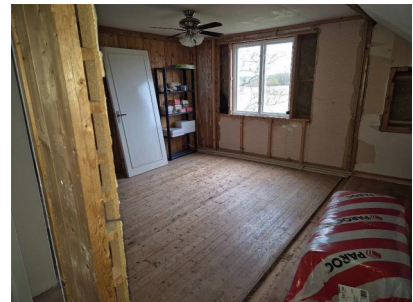
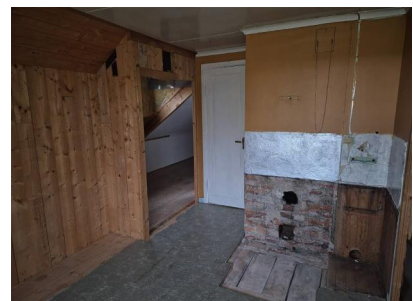
Hela övre plan är under byggnation/ renovering.

Kontakta fackman för att bygga klart.

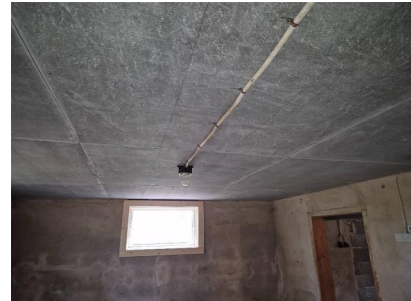
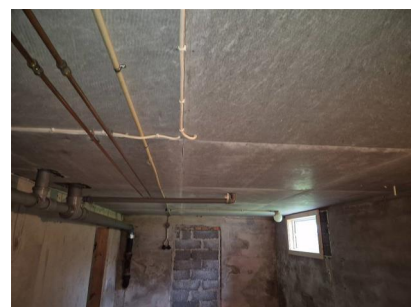
Eternitskivor i källartak.

Då dessa innehåller asbest är det viktigt att använda gällande skyddsregler vid eventuellt rivningsarbete

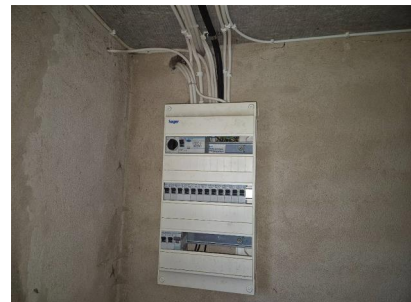
Gruppförteckning över elcentralen saknas.

"Gruppförteckning" är en lista som ska vara placerad vid elcentralen. Den visar vilka säkringar som är anslutna till vilka armaturer, vägguttag och apparater. Den är också till för att underlätta vid felsökning och elarbeten.

Kontakta en elektriker för att upprätta en gruppförteckning som placeras i närheten av elcentralen.

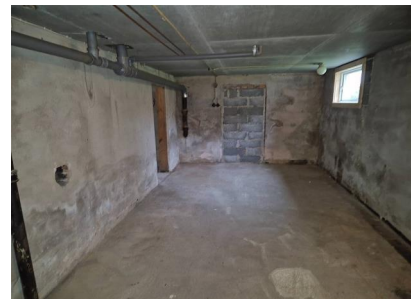
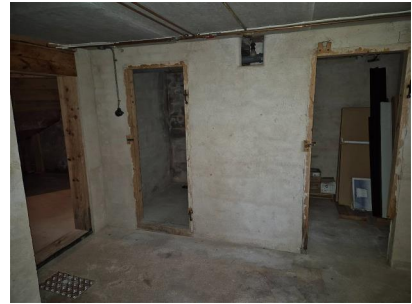
Renovering pågår i hela källaren.

Kontakta fackman för att bygga klart.
