Lissma 4:450

Drängstigen 2

| Uppdragsnummer | A34745 |
| Besiktningsdatum | 2025-10-24 |

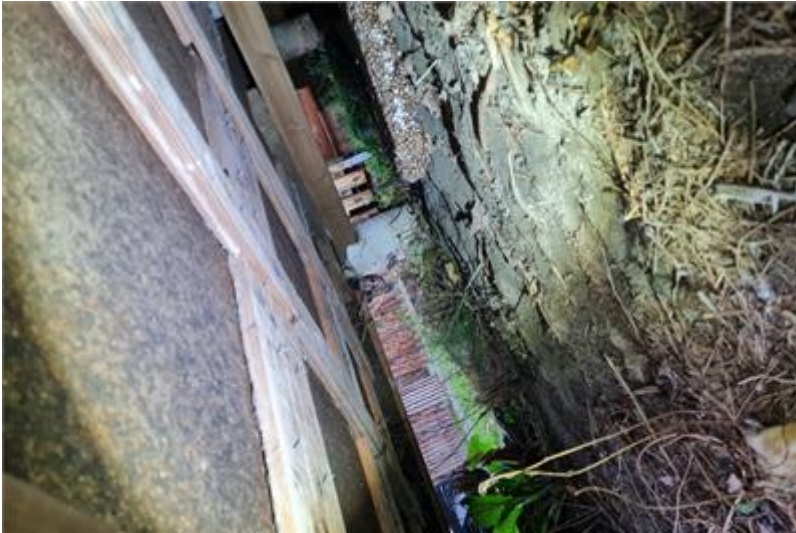
| Besiktningsresultat | | | | | |
|---|---|---|---|---|---|
| | | | X | | - Förhöjda fuktkvotsvärden har noterats, se vidare bilaga. |

| Byggnadsdel | Plintgrund |
| Konstruktionsdel | Blindbotten |
| Konstruktionsuppbyggnad | Träbjälklag |

Vid flertalet mätningar uppmättes värden till ca 20-23 % (FK).  
Det kritiska gränsvärdet för mikrobiell tillväxt brukar anges till ca 15-17% fuktkvot (FK).

Notera att stickprovsmässig undersökning är utförd samt att mätvärden normalt sett kan variera över årstiderna. För att säkert fastställa konstruktionens kondition och fuktstatus måste en mer omfattande undersökning utföras.

Vidare teknisk utredning samt åtgärd rekommenderas.
