**Fastighetsuppgifter**

Lekstorp 3:67

Lekstorpsvägen 40B

| Uppdragsnummer | O29743 |

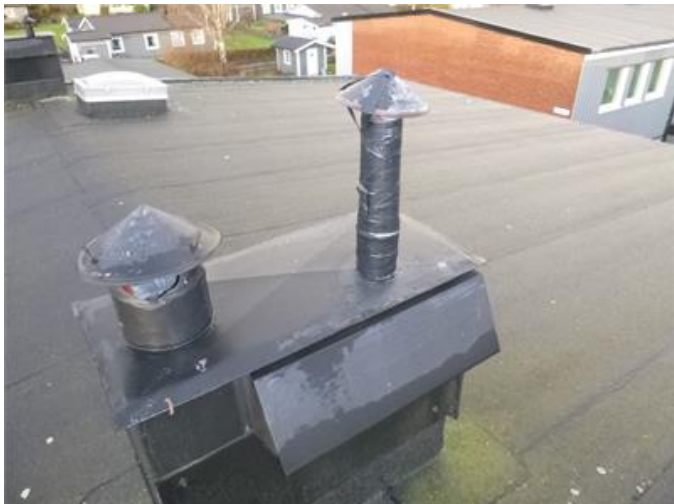
| Besiktningsresultat | | | | | |
|---|---|---|---|---|---|
| Tak | | X | | | Vissa plåtdetaljer är i behov av målning/underhåll. Entrétaket är i behov av målning/underhåll. Brister noterades med plåthuv, vilket bör åtgärdas av en fackman. Se kommentar/riskanalys. Bild 1 |

Om plåtdetaljer är bristfälliga finns det en risk att vatten kan tränga in och orsaka skador som påverkar fastigheten negativt.

Bilden visar plåthuv där brister förekommer.

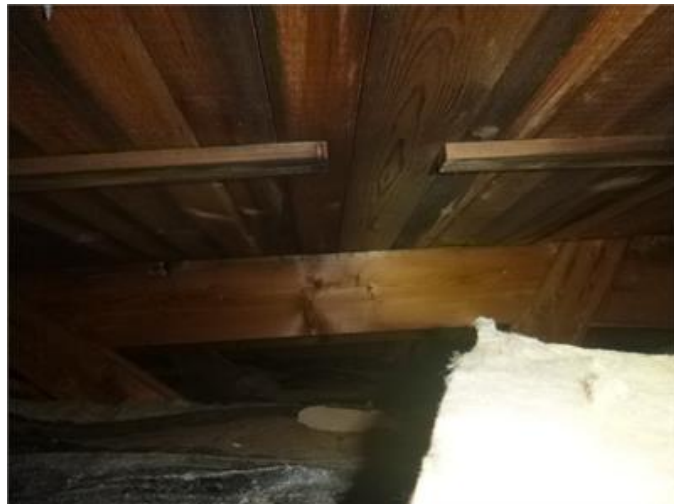
| Besiktningsresultat | | | | | |
|---|---|---|---|---|---|
| <b>Vind</b> | | X | | | Mikrobiell påväxt förekommer i utrymmet, se kommentar/riskanalys. Bild 2 (Vinden är besiktigad ifrån en inspektionslucka i badrummet). |

Om det finns brister i tätningen mellan ett kallt och ett varmt utrymme finns det en risk att relativt varm och fuktig luft kommer ut från det varma utrymmet till det angränsande kalla utrymmet och träffar en kall yta och kondenserar. Missfärgning på yttertakskonstruktionen är en indikering på att inneluften har kommit ut i vinden så att ett gynnsamt klimat för en mikrobiell tillväxt har uppstått. Det kan vara en indikering på att ventilationen inomhus är undermålig. Får detta fortgå finns det en risk att man kan få skador på konstruktioner som i en förlängning påverkar byggnaden negativt.

Bilden visar vy av vind.

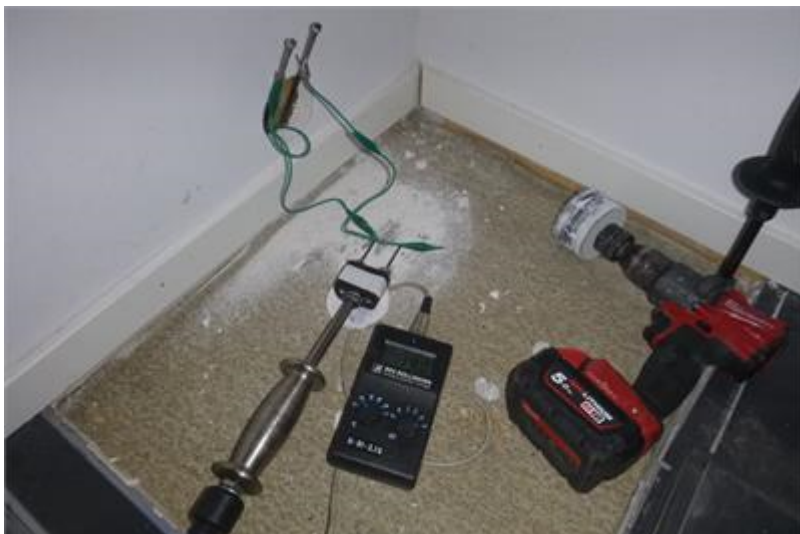
Det kritiska gränsvärdet för mikrobiell tillväxt är ca 17% fuktkvot i trä och för rötskador/svamp ca 28% fuktkvot i trä.

Vid kontroll av konstruktion mättes fuktkvoter stickprovsvis i en ytterväggssyll genom ett provhål i ytterväggen i entrén till ca 19% fuktkvot samt i den uppreglade golvkonstruktionen genom ett befintligt provhål i golvet i entrén till mellan 14- 15% fuktkvot. Inga avvikande lukter kunde kännas i byggnaden vid besiktningstillfället.

Det rekommenderas att denna besiktning kompletteras med en fördjupad undersökning för att utreda orsaken till samt omfattningen av de fuktrelaterade skadorna/bristerna.
