# Besiktningsprotokoll

Ombesiktning

Anticimex Försäkringsbesiktning i samarbete med Fastighetsbyrån

| Fastighetsadress:<br>Carl Sahlins Väg 3 | |

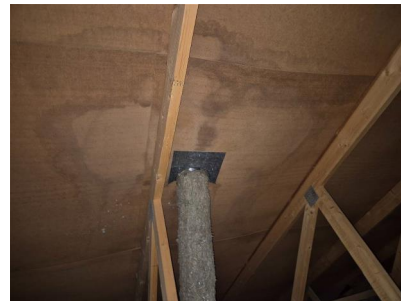
### Utvändigt / Vind

Underlagstaket består av träfiberskivor och lokala missfärgningar förekommer.

Eftersom underlagstaket består av träfiberskivor utan yttre täckning av papp under takbeklädningen, finns risk vid ogynnsam väderlek att regnvatten/snö tränger in i skivskarvar med läckage på vindsutrymmet som följd. Med tiden kan även träfiberskivorna drabbas av fuktskador.

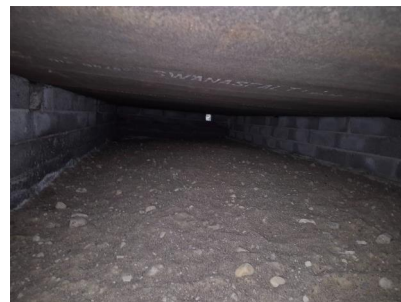
### Utvändigt / Krypgrund

Vid kontroll av konstruktionen i krypgrund uppmättes fuktvärden under kritisk fuktnivå för mikrobiell tillväxt och normal lukt upplevdes.

Golvbjälklaget ovan den uteluftsventilerade krypgrunden riskerar att drabbas av fuktskador på grund av naturlig fuktpåverkan. Detta kan i sin tur leda till mikrobiella skador (angrepp av mikroorganismer) som kan leda till att mikrobiell lukt sprids till boendemiljön. Fuktkvoten uppmättes till 14 %.
