# Besiktningsprotokoll

Anticimex Överlåtelsebesiktning av småhus - nivå 2

| Fastighetsadress:<br>Kapuragatan 4 | |

| Besiktningsdatum:<br>2025-10-27 | Protokollnummer:<br>69333812 |

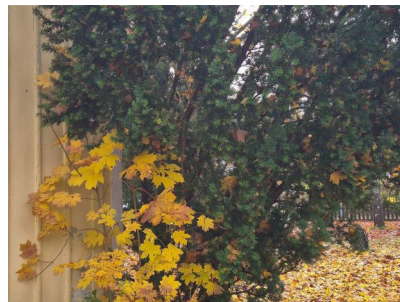
Växter finns i anslutning till byggnaden.

När det finns rabatter och växter nära byggnaden finns risk att fukt stannar kvar i väggarna. Detta kan i sin tur orsaka invändiga fuktskador. Växternas rötter kan också skada grundmuren och sätta dräneringsledningen ur funktion.

Området närmast huset rekommenderas att vara fritt från växtlighet.

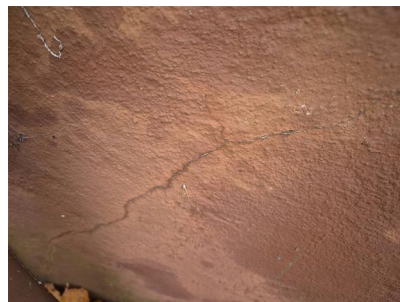
Sprickor finns i sockel.

Detta kan leda till fukt- och frysskador i konstruktionen.

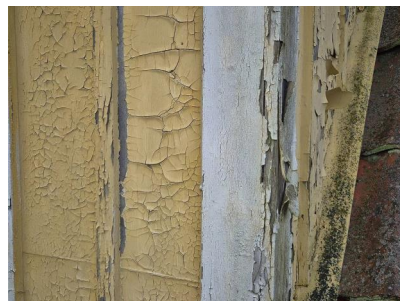
Enstaka panelbrädor har mindre rötskador.  
Fasadpanelen är i behov av målning/underhåll.

Fasadbeklädnad och träkonstruktioner där målningsbehov finns riskerar att få fukt- och rötskador på grund av sämre vattenavvisande förmåga. För att öka livslängden på fasadbeklädnaden rekommenderas målning och underhåll. I samband med ommålning rekommenderas att de rötskadade panelbrädorna byts ut.

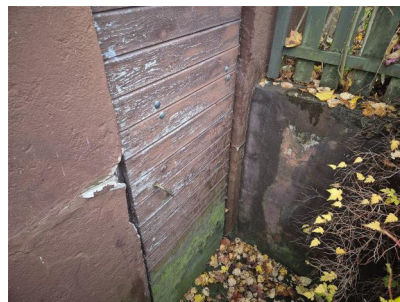
Dörr är i behov av målning/underhåll.

Dörrar där målningsbehov finns riskerar att få fukt- och rötskador på grund av sämre vattenavvisande förmåga.

För att öka livslängden på dörr rekommenderas målning och underhåll.

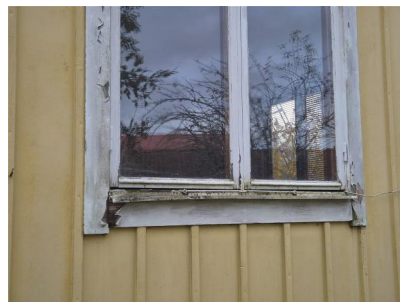
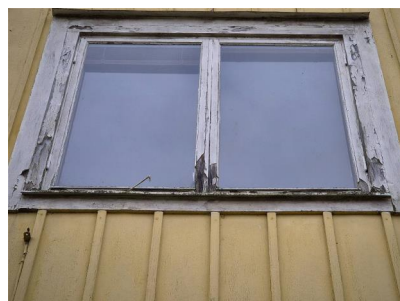
Fönster har färgsläpp och torrsprickor.

Fönsterbågar och fönsterkarmar där målningsbehov finns riskerar att få fukt- och rötskador på grund av sämre vattenavvisande förmåga.

För att öka livslängden på fönster rekommenderas målning och underhåll.

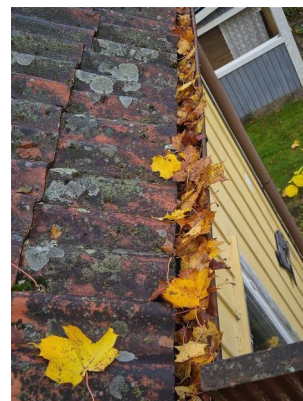
Hängrännor är skräpfyllda.

Eftersom hängrännor är fulla med skräp finns risk för fuktskador på fasad och sockel då vatten kan svämma över.

För att förhindra översvämning rekommenderas rensning av hängrännor.

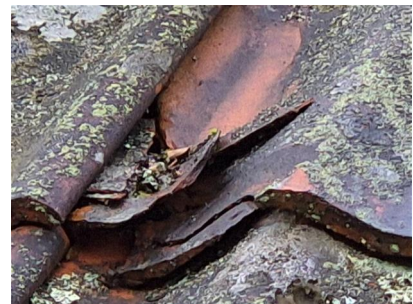
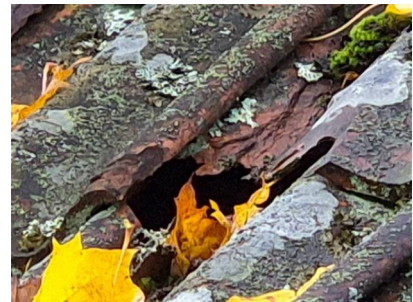
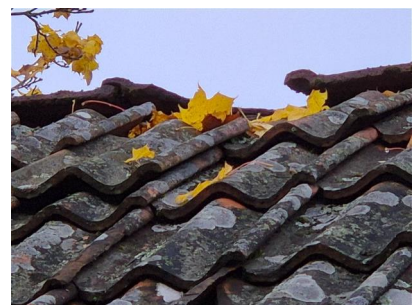
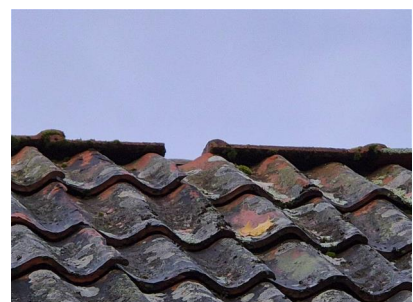
Takpannor är skadade.

De skadade/spruckna takpannorna medför risk för fuktskador på underliggande konstruktioner.

Vi rekommenderar en fördjupad undersökning för att bedöma orsak och omfattning.

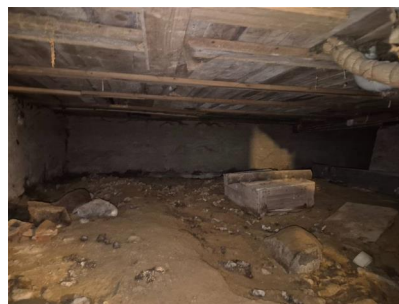
Vid kontroll av konstruktionen i krypgrund uppmättes fuktvärden under kritisk fuktnivå för mikrobiell tillväxt och normal lukt upplevdes.

Golvbjälklaget ovan den uteluftsventilerade krypgrunden riskerar att drabbas av fuktskador på grund av naturlig fuktpåverkan. Detta kan i sin tur leda till mikrobiella skador (angrepp av mikroorganismer) som kan leda till att mikrobiell lukt sprids till boendemiljön. Fuktkvoten uppmättes till 15 %.

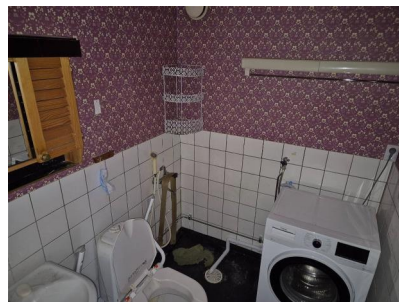
Våtutrymmet har äldre yt-/tätskikt.

Utrymmet är äldre och har passerat tiden för sin tekniska livslängd.

Renovering av utrymmet rekommenderas. Kontakta en behörig våtrumsentreprenör för en renovering. I samband med renoveringen bör omkringliggande konstruktioner kontrolleras för att upptäcka eventuella följdskador.

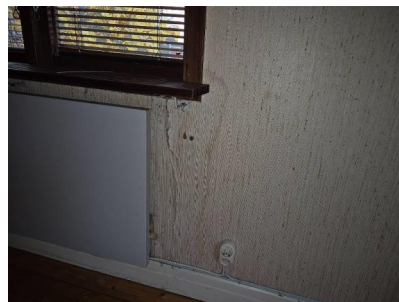
Väggen har fuktfläckar.

Fuktfläckar kan bero på olika saker, och kan vara ett tecken på en tidigare eller en pågående fuktskada.

Vi rekommenderar en fördjupad undersökning för att bedöma orsak och omfattning.

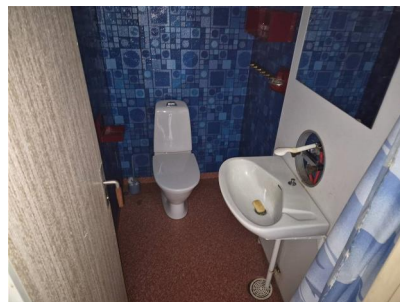
Våtutrymmet har äldre yt-/tätskikt.

Utrymmet är äldre och har passerat tiden för sin tekniska livslängd.

Renovering av utrymmet rekommenderas. Kontakta en behörig våtrumsentreprenör för en renovering. I samband med renoveringen bör omkringliggande konstruktioner kontrolleras för att upptäcka eventuella följdskador.
