Sommarvinden 1

Sommarvindsvägen 2

| Uppdragsnummer | G35732 |
| Besiktningsdatum | 2025-10-28 |

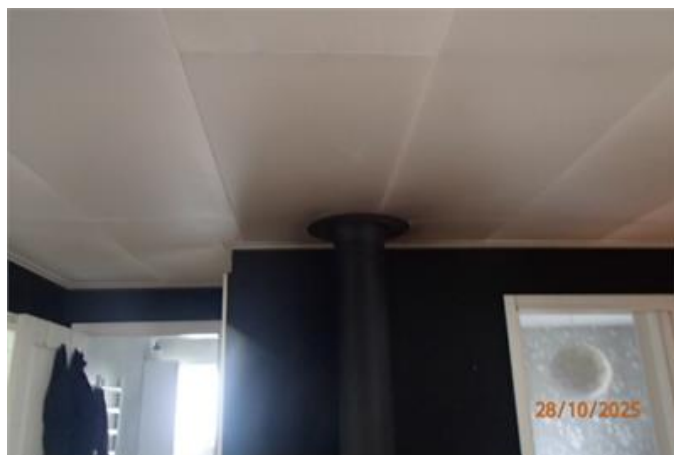
| Besiktningsresultat | | | | | |
|---|---|---|---|---|---|
| Matplats och allrum vardagsrum | | X | | | Sot från braskaminen noterades på innertaket. |

Sot på innertak

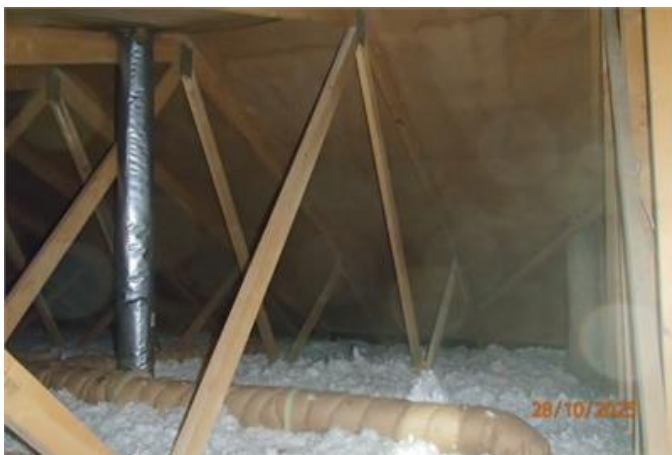
På vinden noterades det att masoniten hänger på ett par ställen. Rekommenderar att man försöker få upp skivorna igen på sin rätta plats för därpå att undvika att snö och regn kan komma i på vinden och orsaka fuktskador på underliggande konstruktioner.

Bild på vinden.

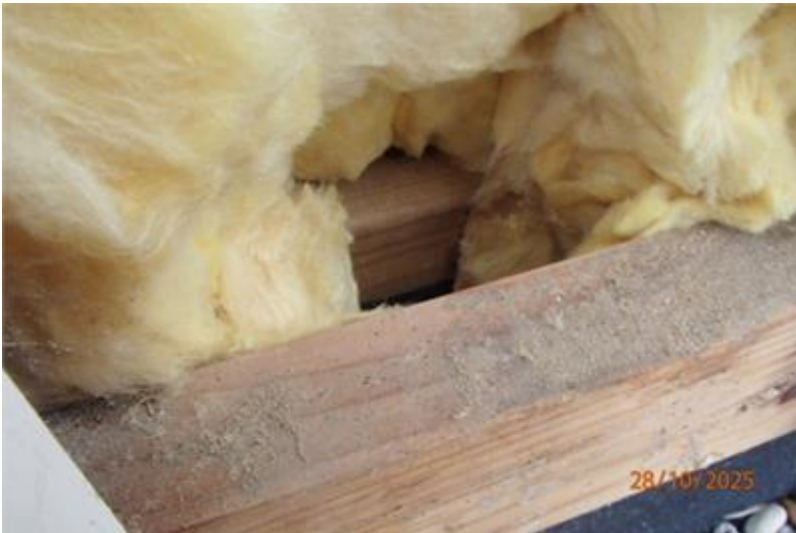
Kontroll av konstruktion utfördes utifrån under fönster på gaveln. Rötskyddbehandlat virke noterades i konstruktionen. Underliggande syll tätning av plast noterades. Fuktkvoten mättes till under risk för mikrobiell växt.

Det kritiska gränsvärdet för mikrobiell tillväxt brukar anges till ca 15-17% fuktkvot (FK).
