# Besiktningsprotokoll

Anticimex Försäkringsbesiktning i samarbete med Fastighetsbyrån

| Fastighetsbeteckning:<br>Kopparlagaren 4 | |

| Besiktningsdatum:<br>2025-10-27 | Protokollnummer:<br>69347479 |

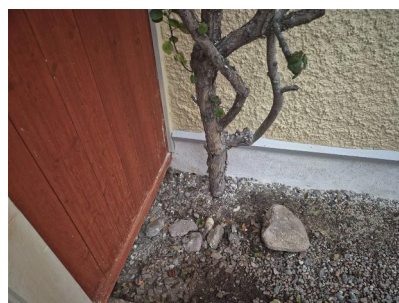
Marken lutar mot huset.

Detta innebär en ökad fuktbelastning mot grunden vilket i sin tur kan orsaka fuktskador i huset.

Växter finns i anslutning till grundmur.

När det finns rabatter och växter nära grundmuren finns risk att fukt stannar kvar i väggarna. Detta kan i sin tur orsaka invändiga fuktskador. Växternas rötter kan också skada grundmuren och sätta dräneringsledningen ur funktion.

Området närmast huset rekommenderas att vara fritt från växtlighet.

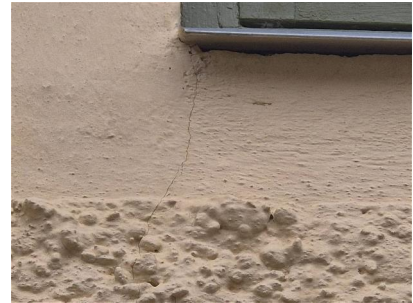
Sprickor finns i putsen.

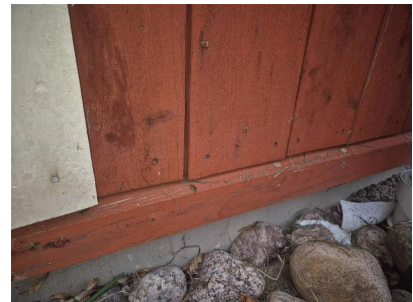
Fasadpanelen är i behov av målning/underhåll.

För att öka livslängden på fasadbeklädnaden rekommenderas målning och underhåll.

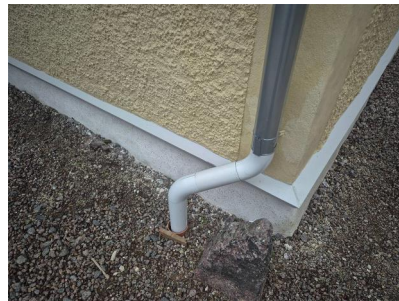
Lövsilar finns inte.

När det saknas lövsilar så finns det risk att det blir stopp i dagvattenledningen.

För att hindra stopp i dagvattenledningar rekommenderas komplettering av lövsilar.

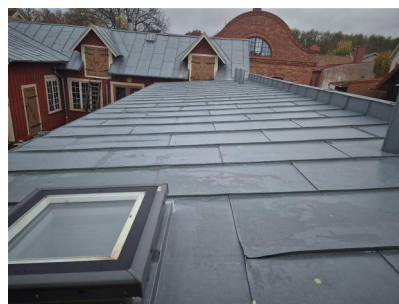
Inget att notera.

Taket är besiktigat från sovrummet

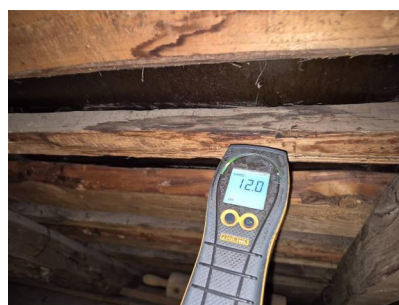
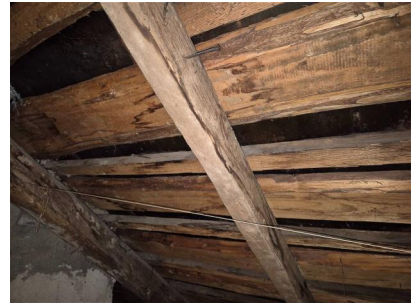
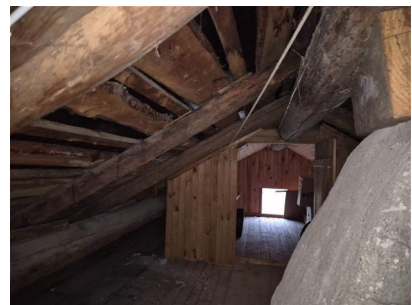
Vid kontroll av vinden uppmättes fuktvärden under kritisk fuktnivå för mikrobiell tillväxt och en normal lukt upplevdes. Fuktkvoten i underlagstak/takbjälkar uppmättes till 12%. Risk för mikrobiell påväxt börjar vid 17%.

Kondens skydd saknas under plåt.

Missfärgningar noteras på underlagstaket. Torra vid besiktningstillfället.

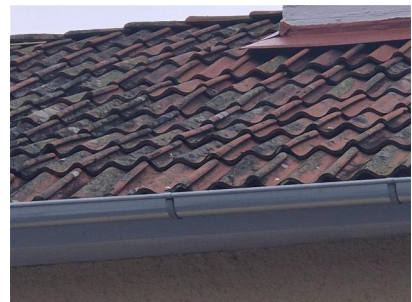
- Äldre takbeklädnad.
- Svackor noterades på taket.
- Kondensskydd finns inte under plåt.

Taket är endast besiktigat från mark då det är över 4 meter till takfot.

Kontakta fackman för ett takbyte.

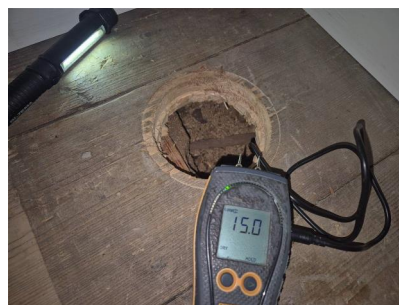
Vid kontroll av konstruktion upptäcktes att golvkonstruktionen av trä ligger direkt mot marken. Dock uppmättes fuktvärden under kritisk nivå för mikrobiell tillväxt.

Rötskador noterades i konstruktionen.

Det här grundläggningssättet medför ofta fuktskador i golvbjälklaget. Det kan leda till mikrobiella angrepp och i värsta fall rötskador. Fuktkvoten uppmättes till 15%. Gränsvärdet går vid 17%.

Fuktkontroll utfördes i befintligt hål i allrum.

Vi rekommenderar en fördjupad undersökning för att bedöma orsak och omfattning.

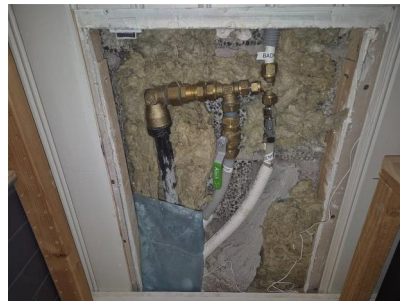
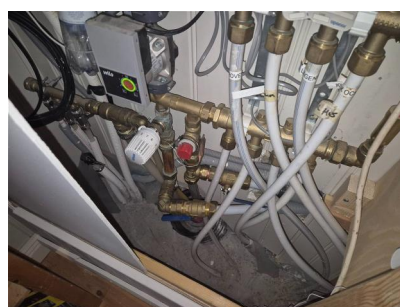
Rörslits saknar vattentät botten.

En rörslits ska ha en vattentät botten och vara försedd med skvallerrör. När det saknas ökar risken för att ett läckage inte upptäcks i tid. Det kan leda till fuktskador i omkringliggande konstruktioner.

Ett vattenlarm är monterat.

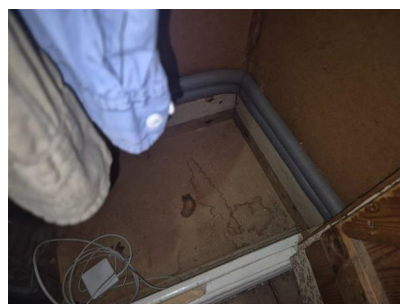
Missfärgningar finns på golvet.

Torra vid besiktningstillfället.
