# Besiktningsprotokoll

Anticimex Försäkringsbesiktning i samarbete med Fastighetsbyrån

| Fastighetsadress:<br>Onsdagsgatan 29 | |

| Besiktningsdatum:<br>2025-10-28 | Protokollnummer:<br>69356472 |

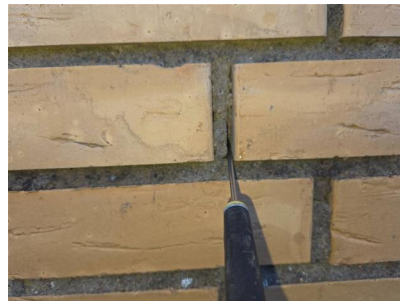
Tegelfasaden är vädernött, främst i fogar mot väster.

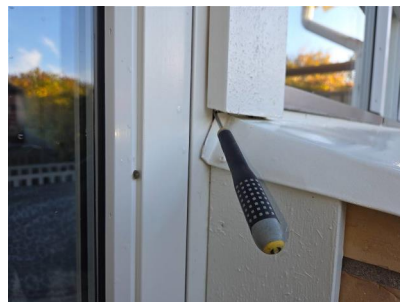
Mellan altandörren och fönster vid sovrum 1 noteras otätheter.

Otätheterna medför ökad risk att vatten kan tränga ner i bakomliggande konstruktion med fuktnrelaterade skador som möjlig följd.

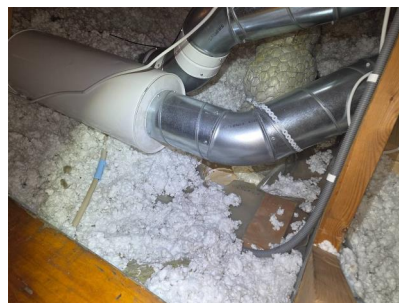
Där isoleringen lokalt ligger ojämnt i närheten av FTX-aggregatet noteras otätheter i diffusionsplasten.

Detta medför risk för att varm inomhusluft läcker ut i takkonstruktionen där den vintertid kyls ned och medför en förhöjd fuktighet som kan orsaka mikrobiella skador i underlagstaket. Dessa otätheter kan med fördel tätas.

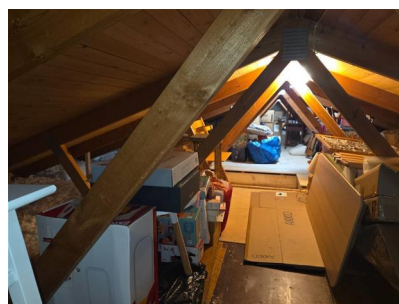
Vid kontroll av vinden uppmättes fuktvärden under kritisk fuktnivå för mikrobiell tillväxt och en normal lukt upplevdes. Fuktkvoten i underlagstak/takbjälkar uppmättes till 10-11%.

Risk för mikrobiell tillväxt föreligger om den relativa fuktigheten i den omgivande luften är över 75% vilket i gran- och furuvirke motsvarar en fuktkvot på ca 17%. Vid en långvarig fuktkvot på >28% finns risk för rötskador.

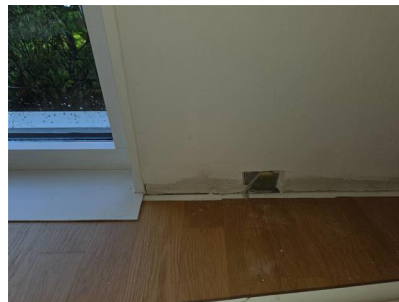
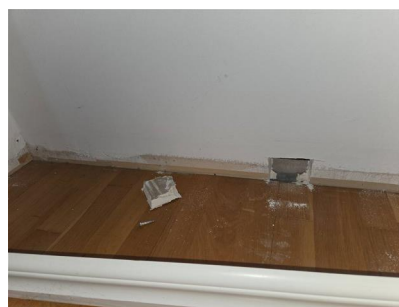
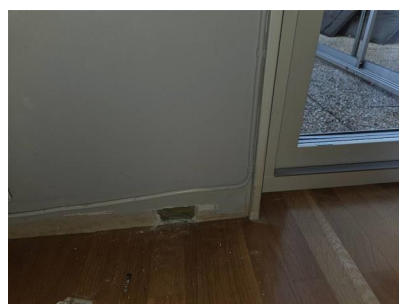
En golvlist demonterades från ytterväggen i allrum. Ett provhål gjordes i gipsskivan. Via provhålet kan man se en träskyddsbehandlad syll som ligger ovanpå betongplattan utan någon synlig fuktspärr mellan syllen och betongplattan. Vid provhålet går radiatorrören längs med syllen vid golv-/väggvinkeln. Ingen avvikande lukt kunde upplevas via provhålet. Fuktkvoten i syllen uppmättes till mellan 8-9%.

En golvlist demonterades från innerväggen i kontor in mot köket. Ett provhål gjordes i gipsskivan. Via provhålet kan man se en stålsyll. Ingen fuktkvotsmätning är utförbar i detta material. Den relativa luftfuktigheten anses onödig att mäta i innerväggskonstruktionen.

En golvlist demonterades från ytterväggen i sovrum 1. Ett provhål gjordes i gipsskivan. Via provhålet kan man se en träskyddsbehandlad syll som ligger ovanpå betongplattan utan någon synlig underliggande fuktspärr. Ingen avvikande lukt kunde upplevas via provhålet. Fuktkvoten i syllen uppmättes till mellan 13-14%.

Risk för mikrobiell tillväxt föreligger om den relativa fuktigheten i den omgivande luften är över 75% vilket i gran- och furuvirke motsvarar en fuktkvot på ca 17%. Vid en långvarig fuktkvot på >28% finns risk för rötskador.

Väggsyllar riskerar att drabbas av fuktskador på grund av naturlig fuktpåverkan om fuktskyddet är bristfälligt utfört alternativt saknas. Fuktvandring kan ske från marken genom betongen till organiskt material genom så kallad kapillärsugning och diffusion, vilket kan leda till skador med lukt av mikrobiell karaktär. Om väggsyllarna är rötskyddsbehandlade kan även en kemisk lukt förekomma.

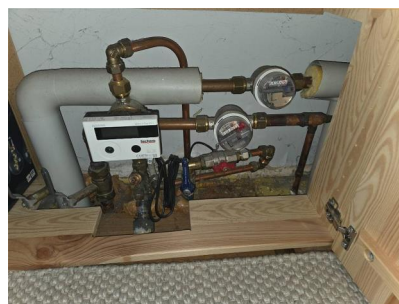
Mätaren och en del kopplingar till fjärrvärmen finns i en byggd låda, det finns även en lucka i golvet.

Detta medför att det kan vara svårt att upptäcka ett eventuellt läckage, vilket kan leda till fuktrelaterade skador i omkringliggande konstruktioner som möjlig följd.

Här kan ett läckagelarm kan med fördel installeras.

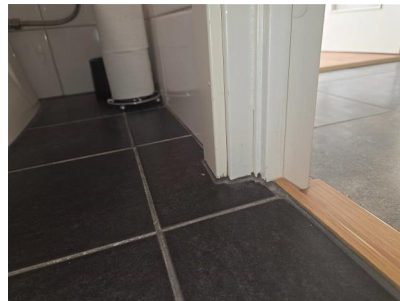
Dörrkarmen och tröskeln är inte i liv med väggens tätskikt.

Enligt dagens branschregler för våtrum ska en dörrkarm (och tröskel) vara i liv med underlaget för tätskiktet för att möjliggöra en tät försegling vid uppvik av tätskiktet. Detta medför ökad risk för fuktrelaterade skador i omkringliggande konstruktioner.

Vid fuktindikering i utrymmet kunde inga förhöjda indikationer påvisas.
