# Besiktningsprotokoll

Anticimex Försäkringsbesiktning i samarbete med Fastighetsbyrån

| Fastighetsadress:<br>Brohultsvägen 52 | |

| Besiktningsdatum:<br>2025-10-27 | Protokollnummer:<br>69334481 |

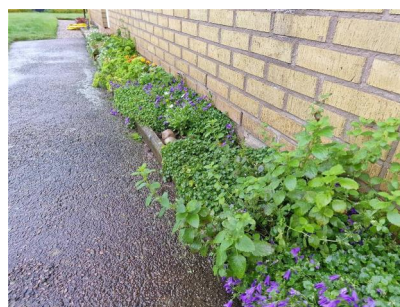
Växter/rabatter finns i anslutning till grundmur.

När det finns rabatter och växter nära grundmuren finns risk att fukt stannar kvar i väggarna. Detta kan i sin tur orsaka invändiga fuktskador.

Området närmast huset rekommenderas att vara fritt från växtlighet.

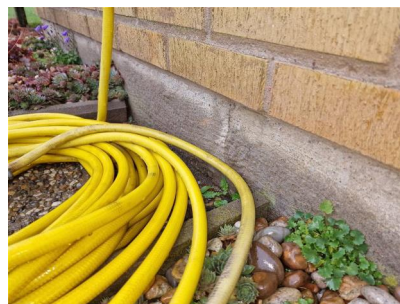
Fuktuppsug, sprickor och putssläpp finns på sockeln.

När sockeln suger upp fukt finns risk att fukten sprider sig till kringliggande konstruktioner.

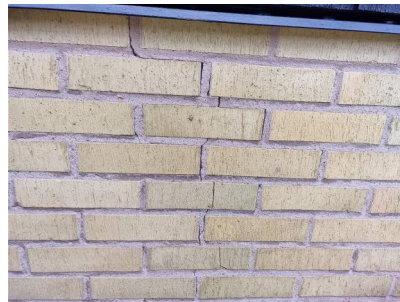
Enstaka sprickor finns i fasaden.

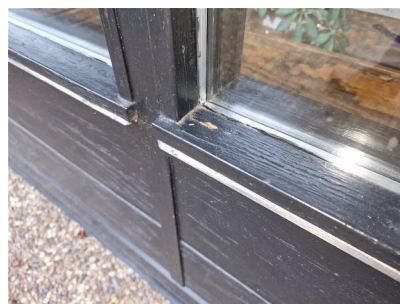
Rötskador finns i trädetaljer till fönster där plåtdetaljer saknas.

Vi rekommenderar en fördjupad undersökning för att bedöma omfattning samt åtgärdsförslag.

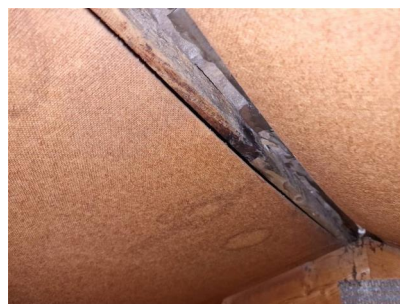
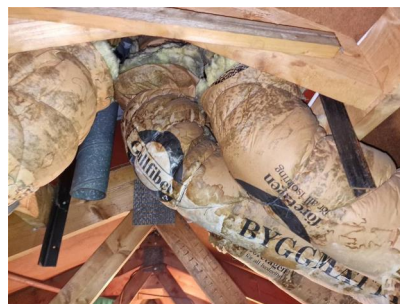
Läckage sker genom yttertaket.

Vatteninträngning noterades inock samt i anslutning till genomföringar.

Isolering på rör är blöt.

Fuktfäckar noterades på träfiberskivor.

Vid kontroll av vinden uppmättes fuktvärden över kritisk fuktnivå för mikrobiell tillväxt och en normal lukt upplevdes.

Fuktkvoten uppmättes till 25 - 30 % i anslutande träkonstruktioner där inläckage sker.

Vi rekommenderar en fördjupad undersökning för att bedöma orsak och omfattning samt åtgärdsförslag.

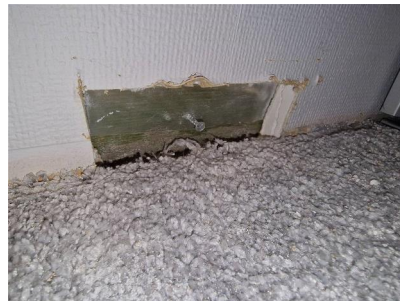
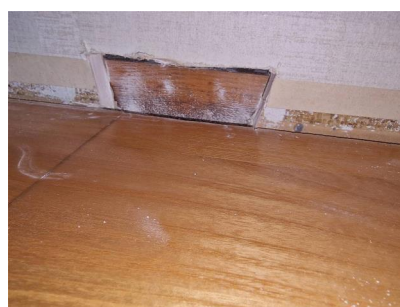
Vid kontroll av konstruktion uppmättes fuktvärden under kritisk nivå för mikrobiell tillväxt, dock kunde avvikande lukt kännas. Kontroll av konstruktion utfördes i sovrum 2 samt passage. Väggsyllar är träskyddsbehandlade.

Grundläggningen består av en betongplatta på mark utan underliggande isolering och med ytskikt dikt an betongen. Denna konstruktion får ofta skador på grund av naturlig fuktvandring. Det finns risk för mikrobiell tillväxt om den relativa fuktigheten (RF) i den omgivande luften är över 75 %. I furuvirke motsvarar det en fuktkvot (FK) på 17 %. Fuktkvoten uppmättes till 11% i ytterväggsyll samt 10 % innerväggsyll.

Vi rekommenderar en fördjupad undersökning för att bedöma orsak och omfattning samt åtgärdsförslag.

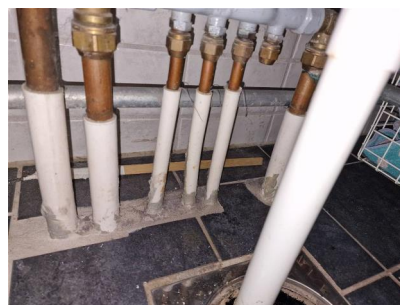
Rör genomföringar finns i golv.

Rör genomföringar i golvet medför en ökad risk för att vatten tränger ner i omkringliggande konstruktioner och orsakar fuktskador.

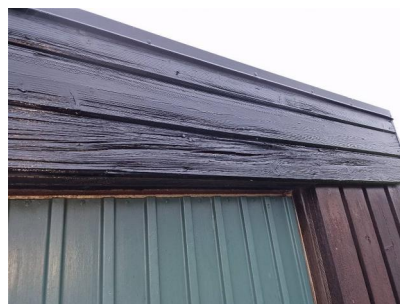
Panelbrädor på taksarg mot väst har rötskador.  
Fasadpanelen är i behov av målning/underhåll.

Fasadbeklädnad och träkonstruktioner där målningsbehov finns riskerar att få fukt- och rötskador på grund av sämre vattenavvisande förmåga. För att öka livslängden på fasadbeklädnaden rekommenderas målning och underhåll. I samband med ommålning rekommenderas att de rötskadade panelbrädorna byts ut.

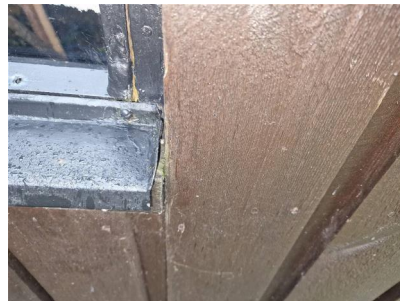
Fönsterbleck är otäta vid infästningar.

Eftersom fönsterblecken är otäta finns risk att vatten rinner in i väggen vilket i sin tur kan leda till fuktskador i väggkonstruktionen.

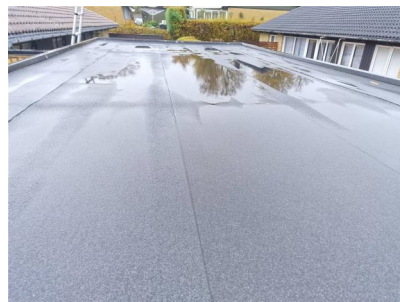
Vatten är kvarstående i lågpunkter på taket.

Kvarstående vatten på taket medför ökad risk för läckage med fuktrelaterade skador som följd.

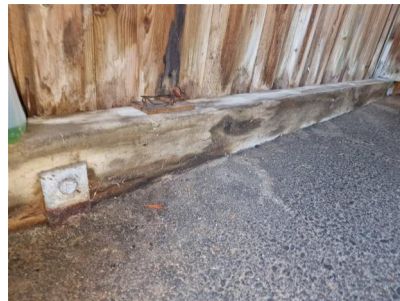
Syllstock ligger i kontakt med med mark samt fuktuppsug noterades.

Det finns risk för mikrobiell tillväxt om den relativa fuktigheten (RF) i den omgivande luften är över 75 %. I furuvirke motsvarar det en fuktkvot (FK) på 17 %.

Fuktkvoten uppmättes till 25 % i syllstock samt avvikande lukt upplevdes (främst i förråd).

Kontakt med entreprenör rekommenderas för bedömning av omfattning samt åtgärdsförslag.
