# Besiktningssprotokoll

Anticimex Försäkringsbesiktning i samarbete med Fastighetsbyrån

Fastighetsbeteckning: Stiftpennan 1	
Fastighetsadress: Dalripevägen 27	
Postnummer: 831 66	Ort: Östersund

Besiktningdatum: 2025-10-24	Protokollnummer: 69314876
Temperatur: 7 °C	Väderlek: Molnigt
Tekniker: Mikael Persson	
E-post: mikael.persson@anticimex.se	
Kontor: Sundsvall	
Närvarande: Fastighetsägare

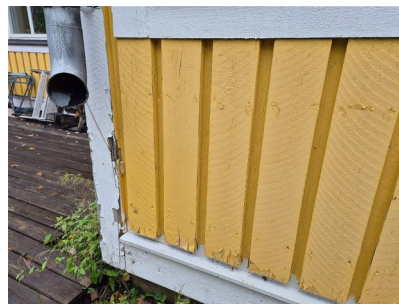
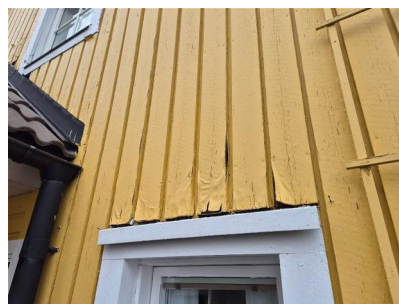
#### Utvändigt / Fasad

Enstaka panelbrädor och trädetaljer har mindre rötskador. Fasadpanelen är i behov av målning/underhåll.

För att öka livslängden på fasadbeklädnaden rekommenderas målning och underhåll. I samband med ommålning rekommenderas att de rötskadade panelbrädorna byts ut.

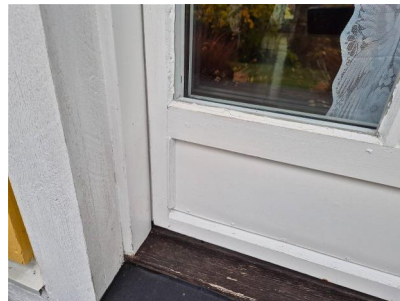
### Utvändigt / Dörrar

Dörr är i behov av målning/underhåll.

För att öka livslängden på dörr rekommenderas målning och underhåll.

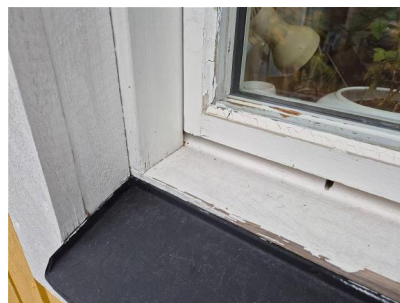
### Utvändigt / Fönster

Isolerglas är äldre.

Befintliga fönster är äldre vilket betyder att tätningen mellan fönsterrutorna kan vara sämre. Detta kan leda till att missfärgning/imma kan uppstå mellan glasrutorna.

Fönster är i behov av målning/underhåll.

För att öka livslängden på fönster rekommenderas målning och underhåll.

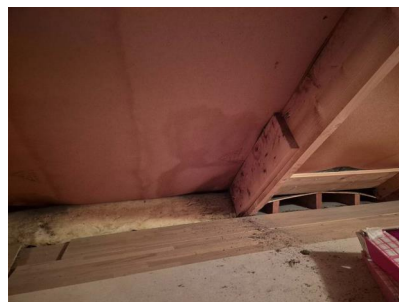
### Utvändigt / Vind ovan hus

Mindre fuktfläckar noterades på underlagstak.

Detta är vanligt förekommande (normalt) med tanke på att underlagstaket består av träfiberskivor.

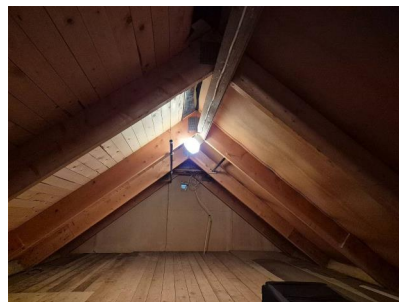
Vid kontroll av vinden uppmättes fuktvärden under kritisk fuktnivå för mikrobiell tillväxt och en normal lukt upplevdes.

Fuktkvoten i underlagstak/takbjälkar uppmättes till 10 %.

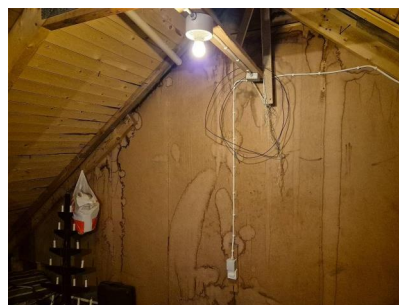
### Utvändigt / Vind ovan garage

Fuktfläckar finns på vägg.

Dessa bedöms vara äldre och ej lett till bakomliggande skada.

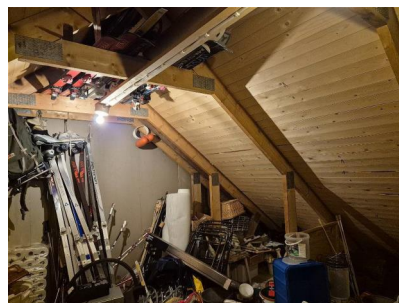
Vid kontroll av vinden uppmättes fuktvärden under kritisk fuktnivå för mikrobiell tillväxt och en normal lukt upplevdes.

Fuktkvoten i underlagstak/takbjälkar uppmättes till 10%.

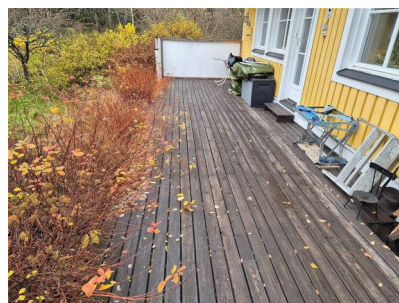
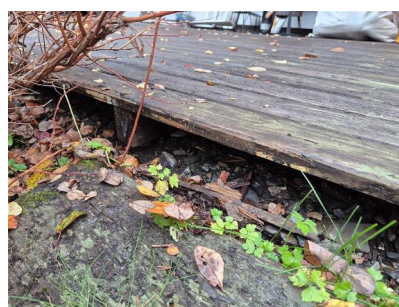
### Utvändigt / Altaner

Altanens bärande reglar ligger dikt an marken och har rötskador.

Riv och byt ut altanen.

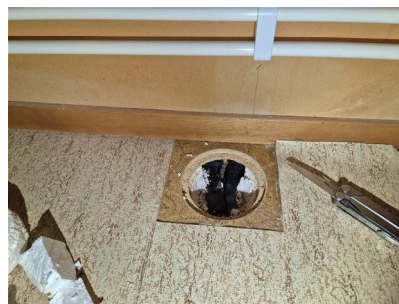
### Entréplan / Allmänt

Vid kontroll av golvkonstruktion upplevdes normal lukt vid kontrollpunkter samt golv/väggvinkel.

Grundläggningen består av en betongplatta på mark utan underliggande isolering och med ett flytande golvspånskiva på en cellplastisolering. Kontroll utförd i garderob i sovrum 1 och i trappförråd. Fuktkvoten i syllar uppmättes till 15 respektive 16 %.

Betongplatta, sandfyllning, plastfolie med uppvik mot väggsvyll, cellplast, spånskiva, plastmatta.

Väggsvyllarna är tryckimpregnerade.

Flytande golvkonstruktion och eventuella väggsvyllar riskerar att drabbas av fuktskador på grund av naturlig fuktpåverkan om fuktskyddet är bristfälligt utfört alternativt saknas. Fuktvandring kan ske från marken genom betongen till organiskt material genom så kallad kapillärsugning och diffusion, vilket kan leda till skador med lukt av mikrobiell karaktär. Om väggsvyllarna är tryckimpregnerade kan även en kemisk lukt förekomma.

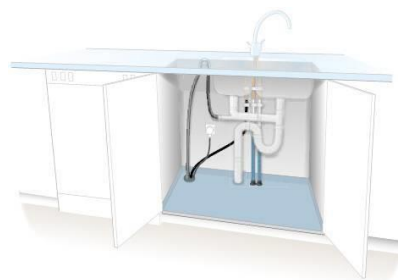
### Entréplan / Kök

✎ Fuktskydd saknas i diskbänksskåp.

Utan fuktskydd är det svårt att upptäcka läckage från rörledningar. Vatten kan då tränga in i omkringliggande konstruktioner och orsaka fuktskador.

För att upptäcka eventuella läckage, installera ett fuktskydd.

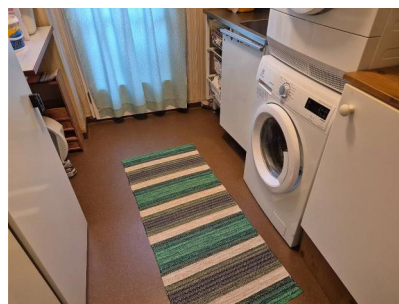
### Entréplan / Tvättstuga

Våtutrymmet har äldre yt-/tätskikt.  
Klämring är lös och mattsläpp runt golvbrunn.  
Golvbrunnen är placerad nära vägg.

Eftersom funktionen, som innebär att ytskiktet/tätskiktet ska vara vattentätt, kan vara nedsatt finns en ökad risk att vatten tränger igenom ytskiktet/tätskiktet med vattensador i omkringliggande konstruktioner som följd.

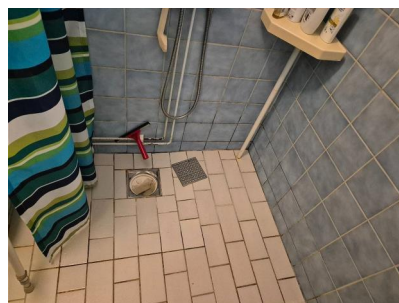
### Entréplan / Dusch/Toalett

Våtutrymmet har äldre yt-/tätskikt.

Eftersom funktionen, som innebär att ytskiktet/tätskiktet ska vara vattentätt, kan vara nedsatt finns en ökad risk att vatten tränger igenom ytskiktet/tätskiktet med vattensador i omkringliggande konstruktioner som följd.

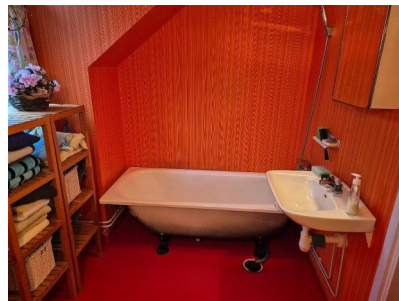
### Övre plan / Badrum/Wc

Våtutrymmet har äldre yt-/tätskikt.  
Rostig gjutjärnsbrunn med anslutet tätskikt.  
Glipor på våtrumstapet.

Eftersom funktionen, som innebär att ytskiktet/tätskiktet ska vara vattentätt, kan vara nedsatt finns en ökad risk att vatten tränger igenom ytskiktet/tätskiktet med vattenskador i omkringliggande konstruktioner som följd.

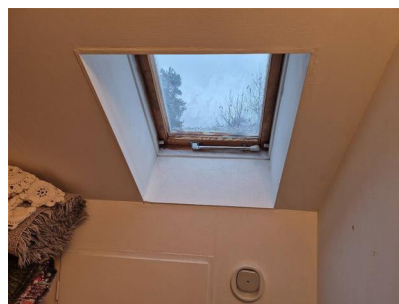
### Övre plan / Förråd

Mindre fuktfläckar intill takfönster. Bedöms ej ha lett till bakomliggande skada.
