Fastighetsbeteckning  
Norra Husby 1:117  
Adress  
Balders hage 43  
610 71 Vagnhärad

| Uppdragsnummer | A34772 |
| Besiktningsdatum | 2025-10-28 |

Byggnadsbeskrivning  
Enplans radhus (Gavel)

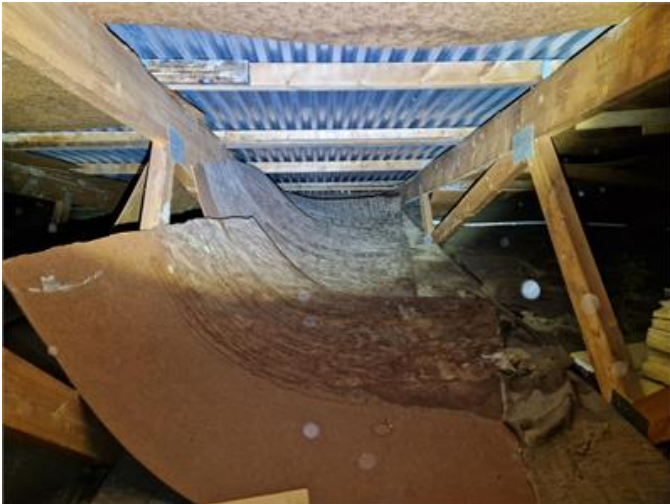
| Besiktningsresultat | | | | | |
|---|---|---|---|---|---|
| | | | x | | Masonitskivor i underlagstak har delvis ramlat ner. Bör åtgärdas. Se även bild sid 5. |

Vind:  
Masonitskivor i underlagstak har delvis ramlat ner.

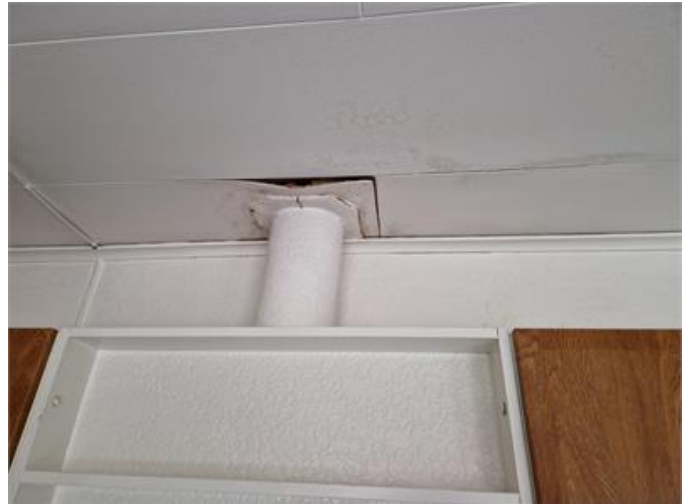
Tidigare fuktskada i tak i kök. Fuktbläckar finns kvar men orsaken är åtgärdad. Uppgift lämnad från ombud via mäklare.

| Besiktningsresultat | | | | | |
|---|---|---|---|---|---|
| Kök | | x | | | Fuktfläckar och formförändringar förekommer i innertak. Dessa bedöms vara äldre och fuktindikerades utan anmärkning vid besiktningstillfället. Se även bild sid 5 och info lämnat från ombud. |

Kök:  
Fuktfläckar och formförändringar förekommer i innertak.
