# Besiktningsprotokoll

Anticimex Försäkringsbesiktning i samarbete med Fastighetsbyrån

| Fastighetsadress:<br>Haggatan 31 | |

| Besiktningsdatum:<br>2025-10-28 | Protokollnummer:<br>69344688 |

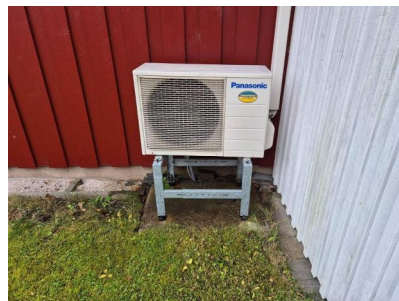
Vissa utedelar till luftvärmepumpar skapar mycket kondensvatten som hamnar mot underliggande/intilliggande fasad och sockel. Detta kan bidra till ökar fuktbelastning.

Om så är fallet även med denna anläggning bör man se till att leda bort vattnet. Observera att besiktning av byggnadens värmesystem eller värmepumpen inte har ingått i uppdraget.

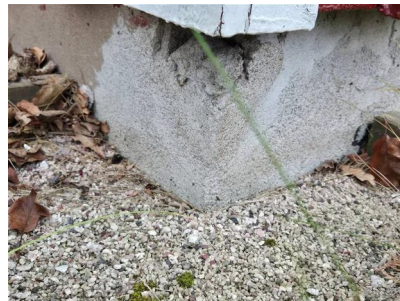
Sprickor finns i sockel. Dessa bedöms inte ha lett till bakomliggande skador.

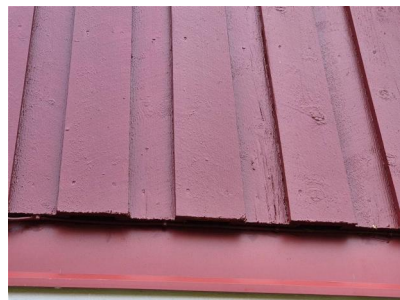
Mindre rötskador finns i fasadpanelen. Dessa bedöms inte ha lett till bakomliggande skador.

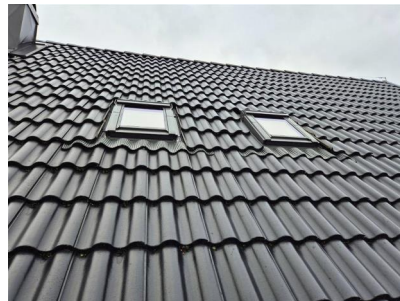
I huset finns takfönster monterade. Då takfönster är mer utsatta för väderleken än fasadfönster, är rådet att regelbundet hålla rent runt fönstrens infästningar för att förebygga läckage.

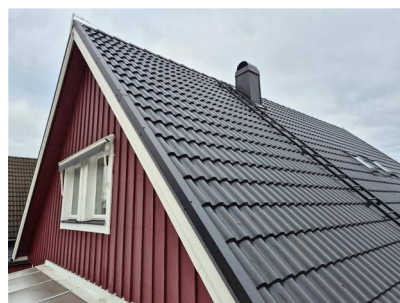
Besiktning av yttertaket har genomförts från mark, anliggande steg, från garagetaket samt från takstegen. Taket är nyligen renoverat och i ett mycket bra skick. Möjligtvis att man kan komplettera mednocktättningsband för att förhindra att snö/löv etc blåser in under nockpannorna.

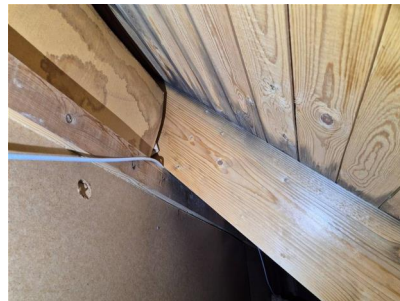
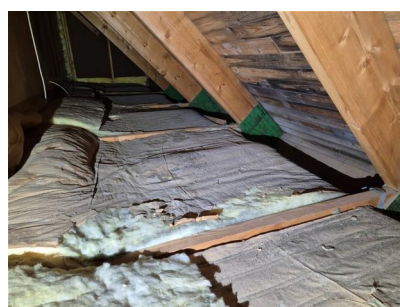
I sidovindarna förekommer missfärgningar på underlagstaket. Inga förhöjda fuktvärden har kunnat uppmätas på missfärgningarna och då taket är nyrenoverat, bedöms detta ha uppstått innan takrenoveringen.

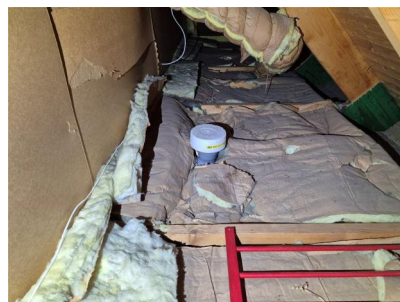
I det västra vindsutrymmet finns en vakuumventil monterad på avloppsventilationsröret. Ventilens funktion är att utjämna tryckskillnader som uppstår i husets avloppssystem. Ibland fastnar ventilen i öppet läge vilket då kan medföra att varm, fuktig luft leds ut och skapar kondensproblem. Man upptäcker ofta brister med vakuumventiler genom att avloppslukt uppstår. Lösningen är då att byta ut ventilen.

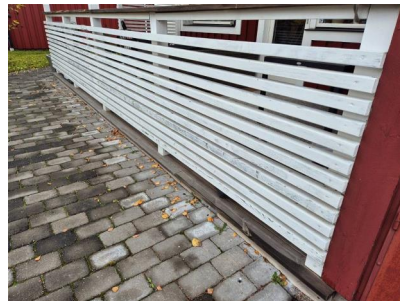
Inglasade uterum / altaner är oftast inte byggda med samma byggstandard som huvudbyggnader. Exempelvis takkonstruktioner bedöms ofta bestå av underdimensionerade takbjälkar med långa spännvidder och ofta liten till ingen taklutning alls. Taken är ofta av plast som lätt spricker. Vintertid bör man tänka på att ta bort snön för att inte bygga upp större snötyngder. Ett underhållsbehov finns på altanen.

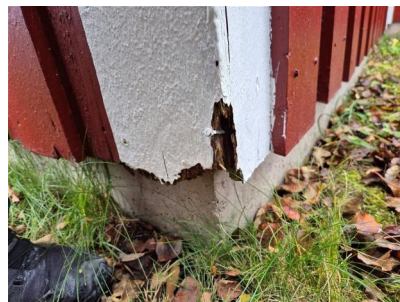
Mindre rötskador finns i fasadpanelen. Dessa bedöms inte ha lett till bakomliggande skador.

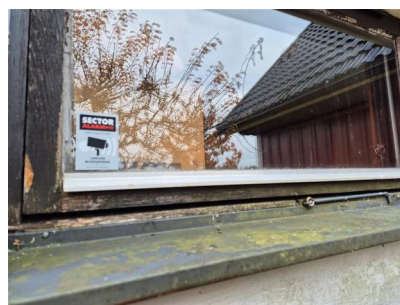
Ett underhållsbehov finns på fönstren.

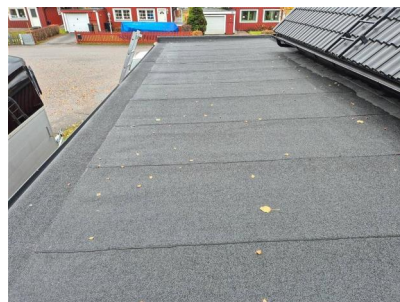
Besiktning av yttertaket har genomförts från taket och här finns inget att notera.

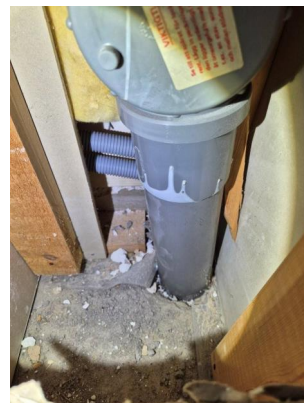
Vid stickprovskontroll av konstruktionen i en kanal för avloppstammen i tvättstugan, uppmättes fuktvärden under kritisk nivå för mikrobiell tillväxt och normal lukt upplevdes.

Det finns risk för mikrobiell tillväxt om den relativa fuktigheten (RF) i den omgivande luften är över 75 %. I furuvirke motsvarar det en fuktkvot (FK) på 17 %. Fuktkvoten i golvsyllen uppmättes till ca 10 %.

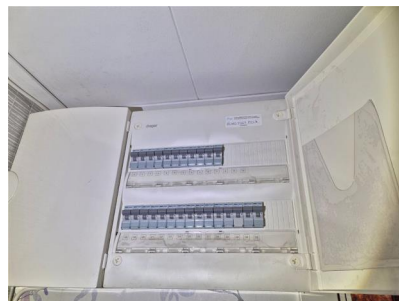
Gruppförteckning över elcentralen saknas. Kontakta gärna en elektriker för att upprätta en gruppförteckning som placeras i närheten av elcentralen.

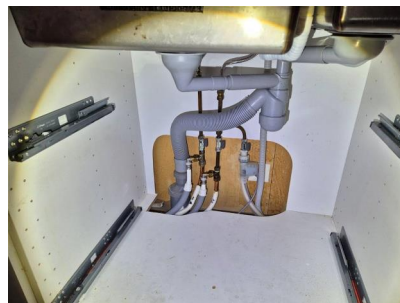
Fuktskydd saknas i diskbänksskåpet och bör kompletteras för att lättare upptäcka eventuella läckage.

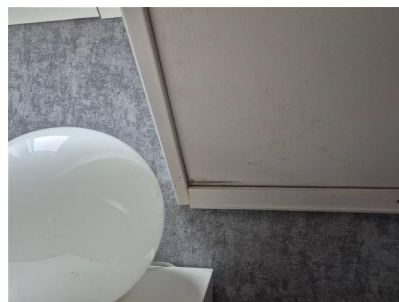
En mindre fläck observerades på väggen nedanför det vänstra takfönstret. Eftersom takfönstren är nya och yttertaket nyligen renoverats bedöms detta ha uppstått före takrenoveringen.

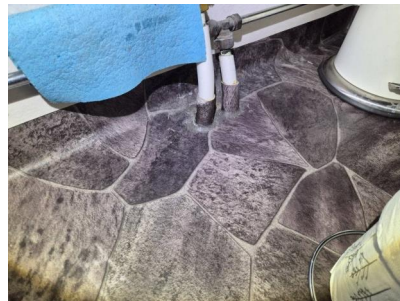
Rör genomföring finns i golvet vilket är ett avsteg från branschreglerna när utrymmet renoverades. Min bedömning är att risken för fuktskador i händelse av utströmmande vatten är liten med tanke på var rören är placerade.

Skulle däremot en skada inträffa på själva rören som leder till en fuktskada, kan det dock innebära att du får en nedsatt eller, i värsta fall, helt utebliven skadeersättning från ditt försäkringsbolag (villahem).
