Lottesta 4:3

Listorp 1

| Uppdragsnummer | A34776 |
| Besiktningsdatum | 2025-10-28 |

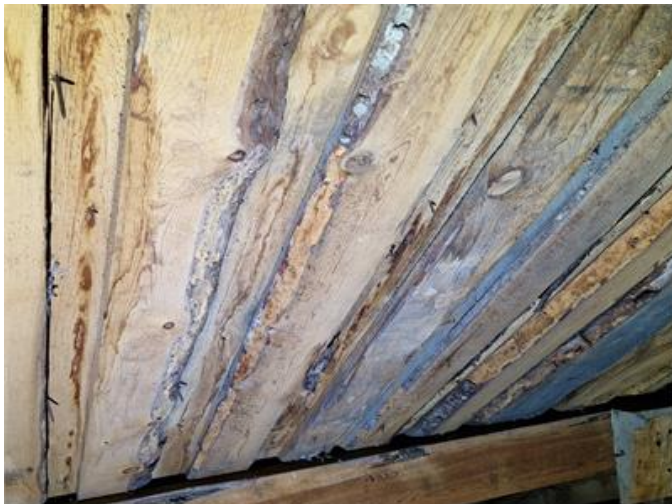
| Besiktningsresultat | | | | | |
|---|---|---|---|---|---|
| Vind | | X | | | Fuktfläckar/Missfärgningar förekommer i underlagstak. Dessa bedöms vara äldre och stickprovsmässig fuktindikering visade inga avvikelser. Vinden bör dock kontrolleras regelbundet för att se om förändringar sker. Se även bild sid 5. |

Vind:  
Fuktfläckar/Missfärgningar förekommer i underlagstak.

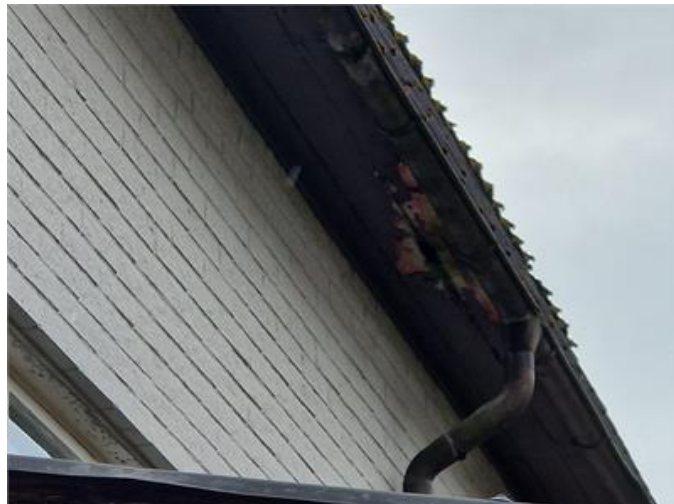
| Besiktningsresultat | | | | | |
|---|---|---|---|---|---|
| | | | X | | Skada noterades i takfot. detta bör kontrolleras för att se om åtgärder behöver vidtas. Se även bild sid 5.<br>(Taket besiktat från mark och från balkong) |

Tak:  
Skada noterades i takfot.
