# Besiktningsprotokoll

Anticimex Försäkringsbesiktning i samarbete med Fastighetsbyrån

| Fastighetsadress:<br>Sparrfeltsgatan 6 | |

| Besiktningsdatum:<br>2025-10-27 | Protokollnummer:<br>69322627 |

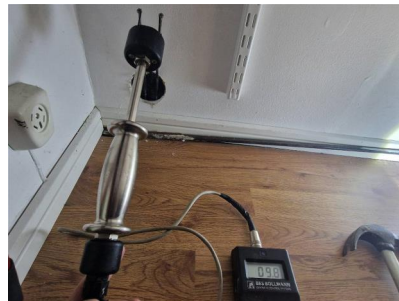
Vid kontroll av konstruktion uppmättes fuktvärden under kritisk nivå för mikrobiell tillväxt och normal lukt upplevdes.

Källarväggar med påreglade isolerade väggkonstruktioner samt ytskikt dikt an grundläggningen.

Provhål togs i väggkonstruktion i förråd.

Fuktkvoten uppmättes till 9,8% i regel dikt an grundläggningen och normal lukt upplevdes i provhålet.

Befintlig påreglad vägg, väggsyllar samt ytskikt dikt an betongen riskerar att drabbas av fuktskador på grund av naturlig fuktpåverkan. Detta i sin tur kan leda till mikrobiella skador (angrepp av mikroorganismer) som kan resultera i att mikrobiell lukt sprids till boendemiljön. Risk för mikrobiell tillväxt föreligger om den relativa fuktigheten i den omgivande luften är över 75 % vilket i furuvirke motsvarar en fuktkvot på 17 %.

Notera att den anmärkning gäller souterrängplanet.
