**Fastighetsuppgifter**

Lund Valkärratorn 19:57

Höstagillesvägen 16

| Uppdragsnummer | G35736 |

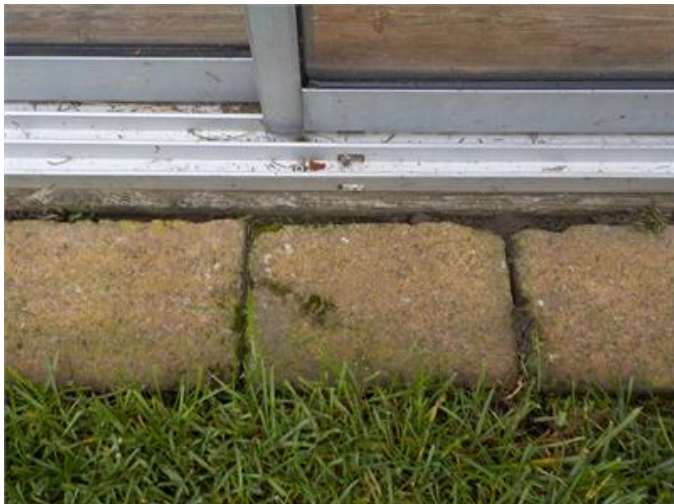
| Besiktningsresultat | | | | | |
|---|---|---|---|---|---|
| Fasad | | x | | | Byasten ligger mot regel under uterumspartier (se bild 1), medför en risk för fuktskador. |

Byasten ligger mot regel vid uterummet.

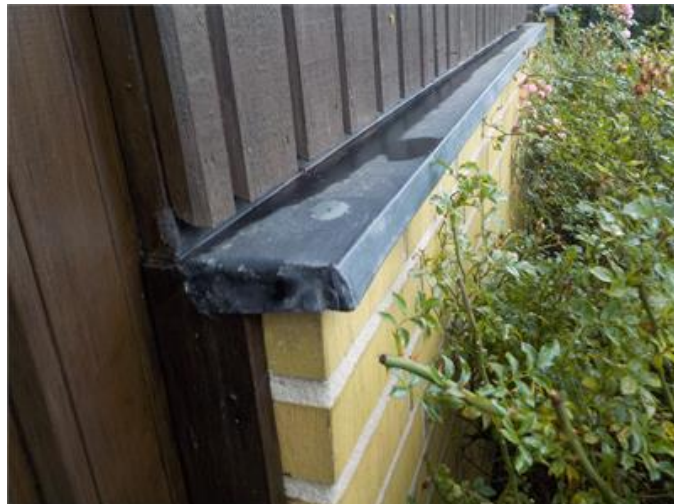
| Besiktningsresultat | | | | | |
|---|---|---|---|---|---|
| | | x | | | Det saknas nät i de öppna stötfogarna i nederdel tegelfasad, mindre brister förekommer i tegelfogar och det är bakfall på plåtning mellan träfasad och tegelfasad vid entrésidan, se bild 2. |

Bakfall på plåtning vid entrésidan.

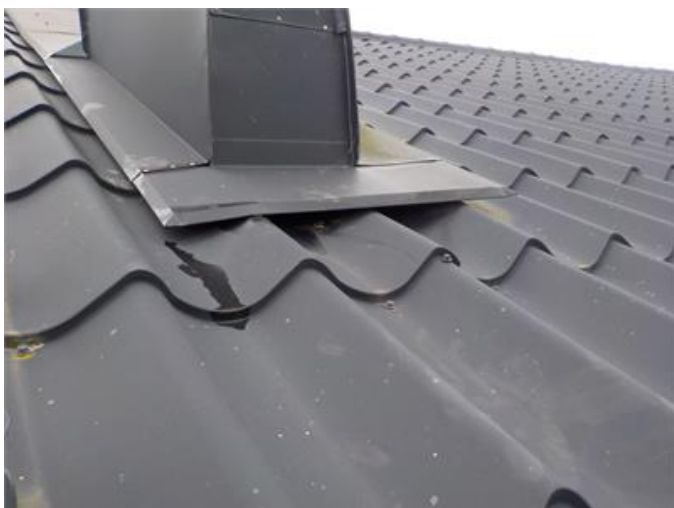
| Besiktningsresultat | | | | | |
|---|---|---|---|---|---|
| Tak | | x | | | Det finns ingen tätning under skorstensplåtning (se bild 3), kan monteras för att minska risken för fuktinträngning. |

Det är öppet in mellan skorstensplåtning och takplåt.

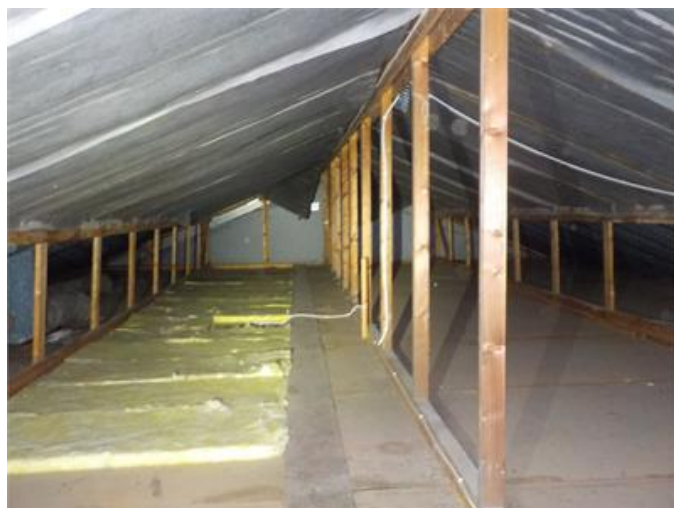
| Besiktningsresultat | | | | | |
|---|---|---|---|---|---|
| <b>Vindsutrymme</b> | | x | | | Något bristfällig tätningslist vid lucka/karm (byts ut). Missfärgningar/fläckar efter fukt förekommer på bjälklaget, troligen pga. kondens eller att regn/snö har sökt sig in vid extremväder. Del av duken som sitter upp mot undersida takplåt har lossnat. Se bild 4. |

Bild på vinden.

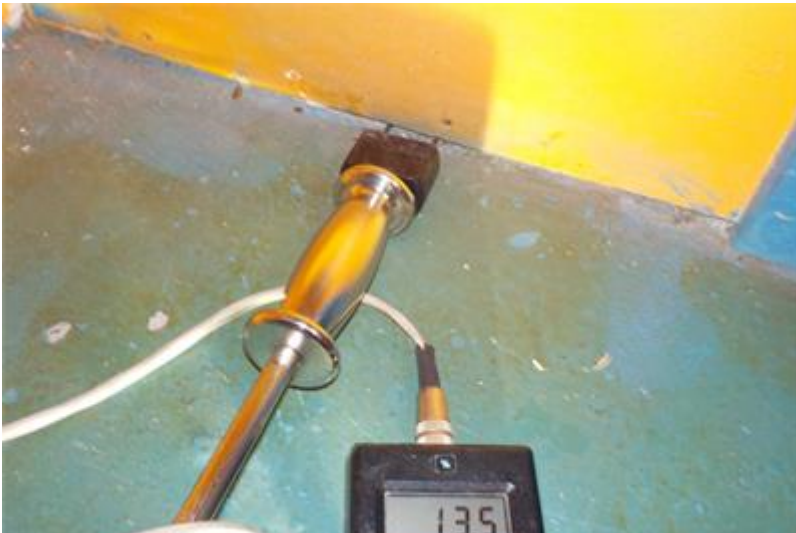
| Konstruktionsdel | Nederdel innervägg/syll mot det inredda rummet |
| Konstruktionsuppbyggnad | Det verkar som syllen ligger dikt mot betongplattan. |

Fuktkvoten uppmättes i undersida syll till 13,5 %. Det kritiska gränsvärdet för mikrobiell tillväxt brukar anges till ca 17% fuktkvot (FK).

Notera att stickprovsmässig undersökning är utförd samt att mätvärden normalt sett kan variera över årstiderna. För att säkert fastställa konstruktionens kondition och fuktstatus måste en mer omfattande undersökning utföras.
