Fastighetsuppgifter

Morkarby 38:8

Hovvägen 3

**Besiktningssuppgifter**

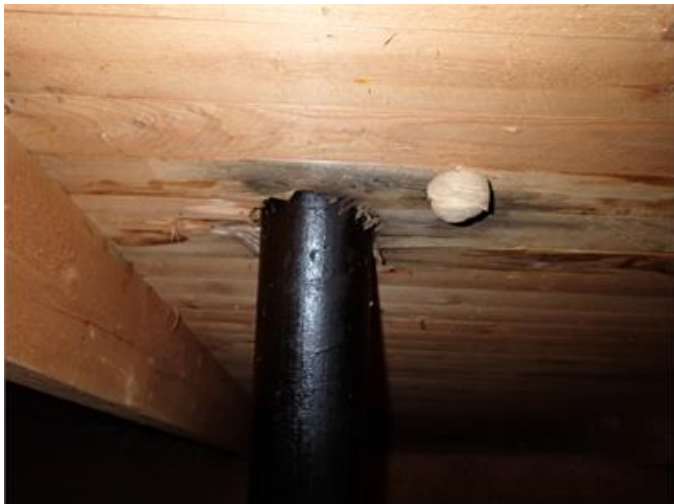
Besiktningresultat					
Bedömningsskala: 1 = Utan anmärkning, 2 = Påpekande, 3 = Bör åtgärdas, 4 = Ej besiktningsbart					
Byggnadsdel	1	2	3	4	Anmärkning
Vind		X			Mindre fuktfläck noteras runt rör till avloppventilationen (inga förhöjda fuktvärden uppmättes).
Parallelltak				X	Ej besiktningsbar konstruktion.
Invändigt					
Allmänt		X			-Diffusionstätt golvytskikt bedöms med tanke på rådande fuktighet i underlaget vara ett olämpligt materialval. -Uppreglat golv förekommer i huset, se därför kommentar/riskanalis.
Hall	X				
Passage	X				
Matkällare	X				
Wc	X				
Tvättstuga		X			-Utrymmet har äldre standard och den tekniska livslängden är passerad, kommande renoveringsbehov. -Äldre golvbrunn av gjutjärn förekommer, vilket innebär ökad risk för läckage. -Rör genomföringar finns i golvet.
Garage	X				
Apparatur		X			Väggvattenutkastare är avstängd/ur funktion.
Vardagsrum		X			Sprickbildning förekommer i vävspänt tak.

Fuktfläck vid avloppsventilation.

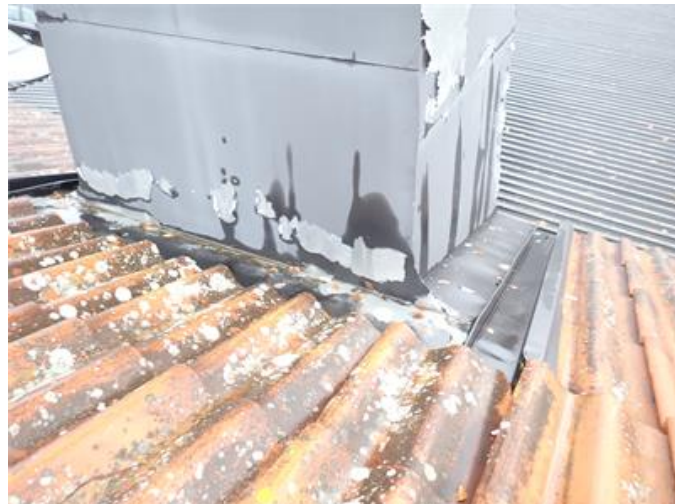
Skorsten.

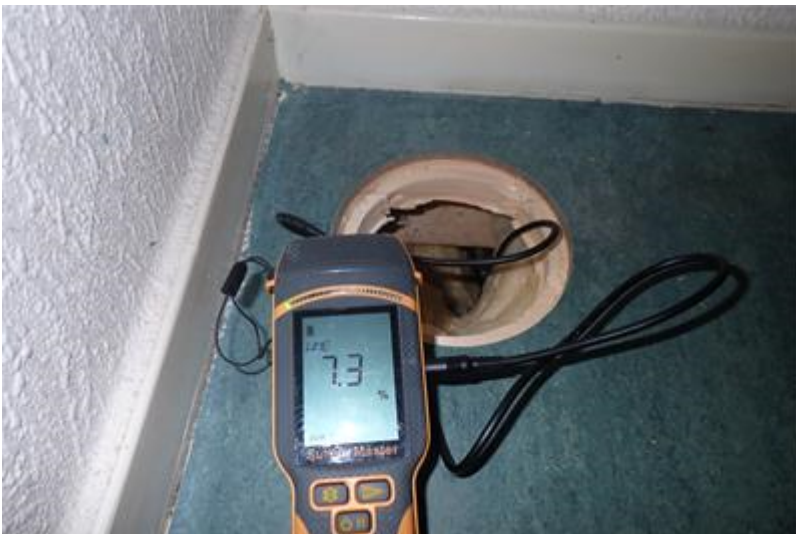
Bilaga 1 för kontroll av valda konstruktioner

Byggnadsdel	Sovrum 3.
Konstruktionsdel	Uppreglat golv.
Konstruktionsuppbyggnad	Betongplatta med tjärstrykning, regler, isolering samt övergolv.

Vid konstruktionskontroll som utfördes via håltagning i golvet uppmättes fuktvärden under kritisk gräns och ingen mikrobiell lukt kunde upplevas i provhål.

Fuktkvoten uppmättes till under 10% (fk) i syllregel.

Det kritiska gränsvärdet för mikrobiell tillväxt brukar anges till ca 17% fuktkvot (FK).

Notera att stickprovsmässig undersökning är utförd samt att mätvärden normalt sett kan variera över årstiderna. För att säkert fastställa konstruktionens kondition och fuktstatus måste en mer omfattande undersökning utföras.

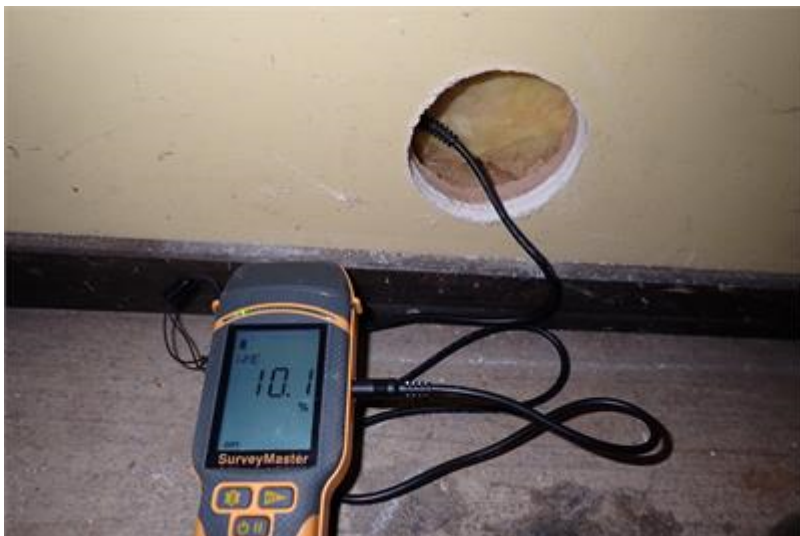
Bilaga 2 för kontroll av valda konstruktioner

Byggnadsdel	Kallgarage.
Konstruktionsdel	Yttervägg.
Konstruktionsuppbyggnad	Panel, reglar, isolering, innerväggsskiva samt gips.

Vid konstruktionskontroll som utfördes via håltagning i vägg uppmättes fuktvärden under kritisk gräns och ingen mikrobiell lukt kunde upplevas i provhål.

Fuktkvoten uppmättes till ca 10% (fk) i vägg- samt syllregel.

Dock kan inte syllens eventuella fuktskydd kontrolleras via provhålet.

Det kritiska gränsvärdet för mikrobiell tillväxt brukar anges till ca 17% fuktkvot (FK).

Notera att stickprovsmässig undersökning är utförd samt att mätvärden normalt sett kan variera över årstiderna. För att säkert fastställa konstruktionens kondition och fuktstatus måste en mer omfattande undersökning utföras.
