# Besiktningsprotokoll

Anticimex Försäkringsbesiktning i samarbete med Fastighetsbyrån

| Fastighetsadress:<br>Holstorp 127 | |

| Besiktningsdatum:<br>2025-10-27 | Protokollnummer:<br>69349668 |

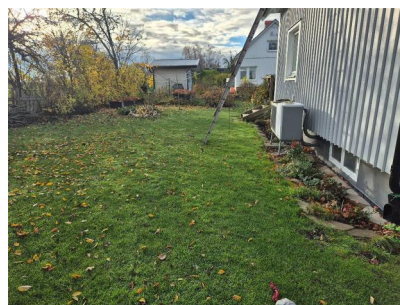
- Marken lutar mot huset.

Detta innebär en ökad fuktbelastning mot grunden vilket i sin tur kan orsaka fuktskador i huset.

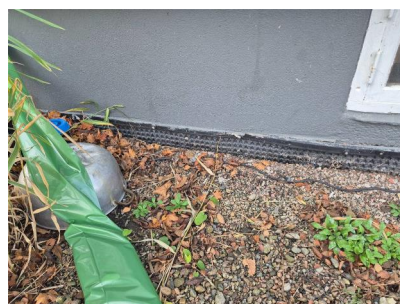
- Utvändigt fuktskydd ligger oskyddat ovan mark och avslutningslist sitter bristfälligt.

Risk finns att det utvändiga fuktskyddet skadas och funktionen försämras.

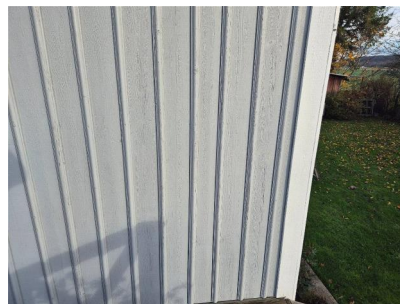
- Träfasad är i behov av målning/underhåll, främst åt söder.

Fasadbeklädnad och träkonstruktioner där målningsbehov finns riskerar att få fukt- och rötskador på grund av sämre vattenavvisande förmåga. För att öka livslängden på fasadbeklädnaden rekommenderas målning och underhåll.

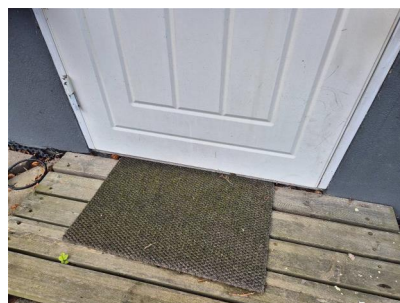
- Tröskelbleck saknas under dörrar.

Avsaknad av tröskelbleck medför att det finns risk för att vatten kan rinna in och orsaka fuktskador på tröskel och/eller i kringliggande vägg och bjälklag.

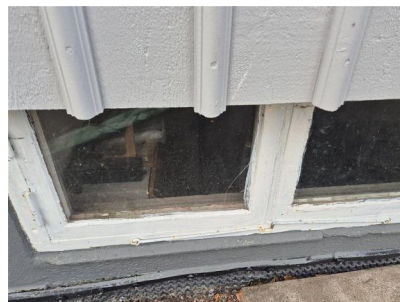
- Spricka finns i ett källarfönster.

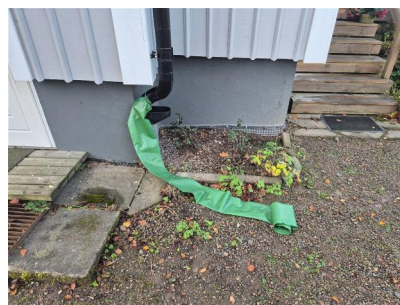
- Stuprör avslutas nära husliv.

Stuprör som avslutas intill husliv (ovan mark) kan medföra en ökad fuktbelastning på grundmur/sockel med fuktrelaterade skador som följd.

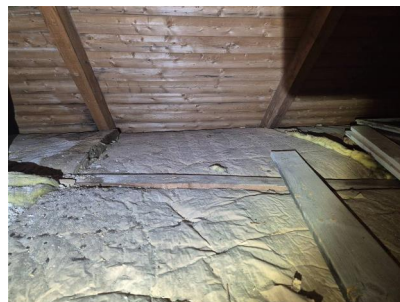
- Vinden är tilläggsisolerad.

Eftersom vindsbjälklaget tilläggsisolerats så kommer klimatet på vindsutrymmet att ändras, främst vintertid. Detta i sin tur kan leda till uppfuktning av underlagstakets insida vilket kan resultera i mikrobiella skador (angrepp av mikroorganismer).

Vinden är endast besiktigad från vindslucka då ingen landgång finns ovan isoleringen.

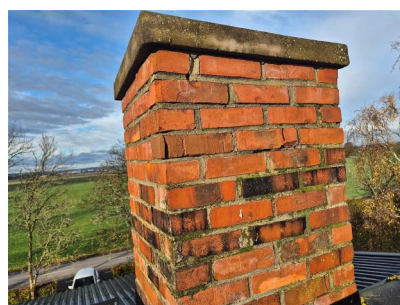
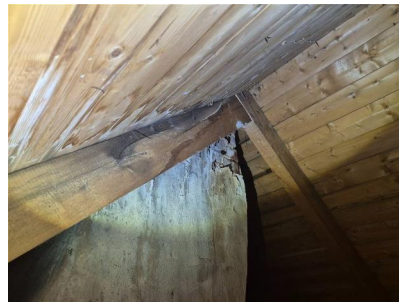
- Skorstenen saknar väderskydd och inplåtning samt frostsprängning finns i teglet.
- Missfärgningar finns i underlagstaket vid murstocken.

Plåtar kan monteras för att skydda mot nederbörd som annars kan orsaka fuktskador och frostsprängning i skorstenen/ murstocken.

Vi rekommenderar att du kontaktar en fackman för kontroll och lämpliga åtgärder.

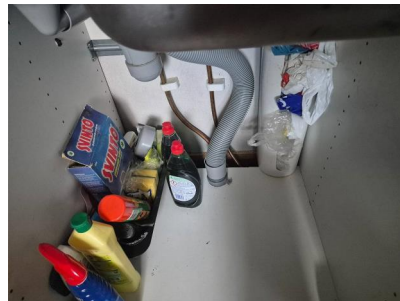
- Fuktskydd saknas i diskbänksskåp.

Utan fuktskydd är det svårt att upptäcka läckage från rörledningar. Vatten kan då tränga in i omkringliggande konstruktioner och orsaka fuktskador.

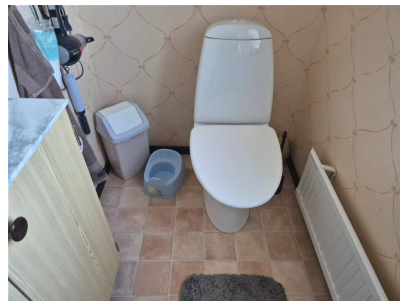
- WC-stolen är lös.

Det finns risk för fuktskador eftersom WC-stolen är lös. Rörledningar och kopplingar kan släppa och orsaka rörbrott med vattenskador som följd.

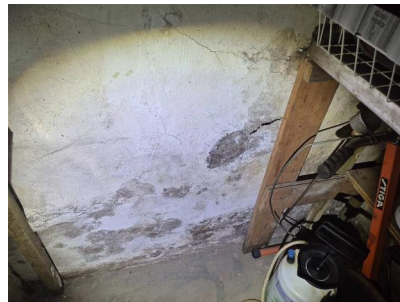
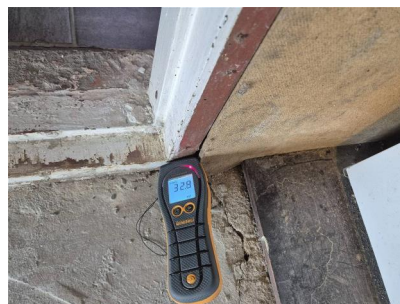
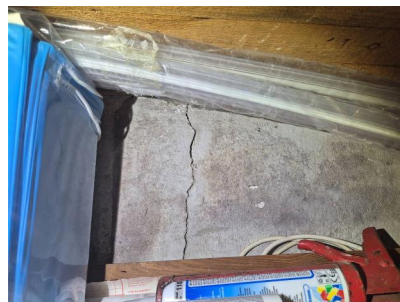
- Puts- och färgsläpp finns på källarväggar.
- Trädetaljer som står mot betongplattan är fuktskadade i nederkant och fuktkvoten uppmättes till över kritisk fuktnivå för mikrobiell tillväxt.
- Sprickor finns på några ställen i grundmurar.

Fuktkvoten uppmättes till över 28 %.

Risk för mikrobiell tillväxt föreligger om fuktkvoten (FK) överstiger 17 %.

Puts- och färg som släppt från underlaget invändigt på källarytterväggarna kan vara ett tecken på att källarens utvändiga fuktskydd inte längre fungerar tillfredsställande.

För att bedöma orsak och omfattning av detta rekommenderas att en fördjupad undersökning utförs.

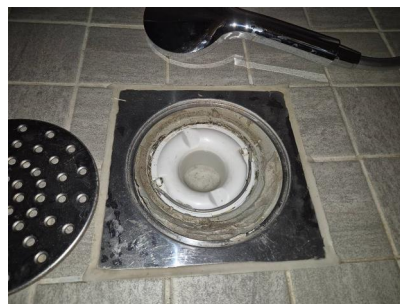
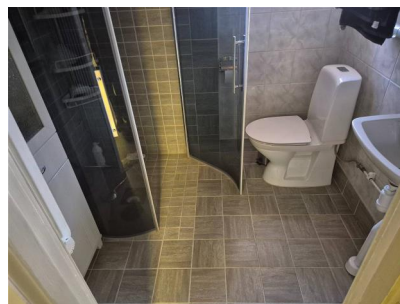
- Tätskikt är felmonterat i golvbrunnen.

Detta bedöms som en mindre brist då golvbrunnen sitter i betongplatta.
