**Fastighetsuppgifter**

Fastighetsbeteckning  
Hultet 2:36  
Adress  
J A Wadmans väg 17  
43351 Öjersjö

| Besiktningsdatum | 2025-08-26 |
| Besiktningss företag | OBM Besiktning Väst AB |

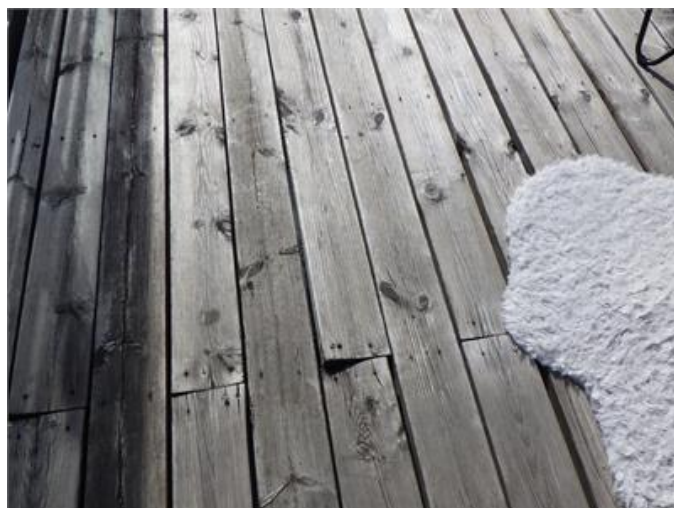
| Besiktningsresultat | | | | | |
|---|---|---|---|---|---|
| | | x | | | Trallgolvets infästning har delvis lossnat. |

Trallgolvets infästning har delvis lossnat.
