# Besiktningsprotokoll

Anticimex Försäkringsbesiktning i samarbete med Fastighetsbyrån

| Fastighetsadress:<br>Fjärilsvägen 80 | |

| Besiktningsdatum:<br>2025-10-28 | Protokollnummer:<br>69338295 |

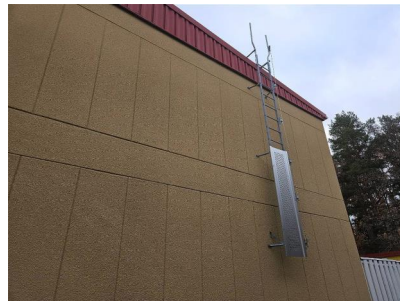
Vid besiktningsstillfället kunde yttertaket inte beträdas på grund av den höga höjden, vilket kräver säkerhetssele för säker åtkomst.

Taket/vinden tillhör samfällighetens ansvarsområde, och kontroller utförs därför med jämna mellanrum inom ramen för samfällighetens underhåll.

För en komplett besiktning av vind/takets skick rekommenderas att en takspecialist anlitas.

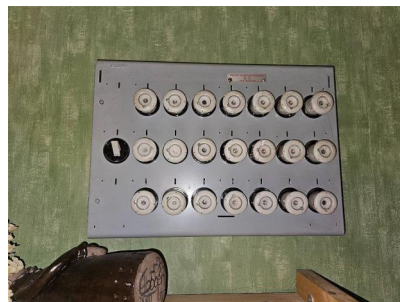
Jordfelsbrytare saknas.

Det finns inget krav på att hus byggda före år 2000 ska vara utrustade med jordfelsbrytare. En jordfelsbrytare ökar dock elsäkerheten och minskar risken för personskador samt brand orsakade av elanläggningen.

Vi rekommenderar att en behörig elektriker anlitas för kontroll och eventuell installation.

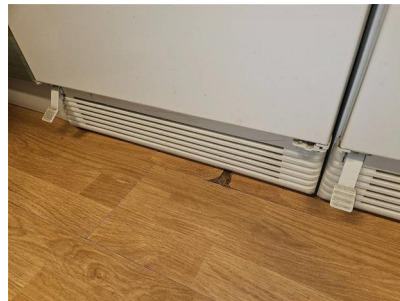
Fuktskada har noterats i golvet framför kylan.

Denna typ av skada är vanligt förekommande och orsakas ofta av mindre kondensläckage från kyl/frys. Fuktskydd under kyl/frys saknas, vilket försvårar upptäckt av läckage i tid.

Vid besiktning uppmättes inga förhöjda fuktvärden, varför skadan bedöms vara ytlig och begränsad till ytskiktet (klickgolvet).

Vi rekommenderar att golvet kontrolleras vidare för att fastställa omfattningen av skadan. Byte av golv med samtidig kontroll av underliggande konstruktion bör utföras av fackman.

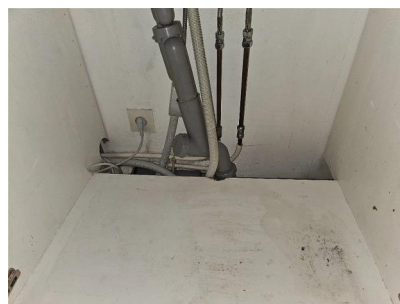
Fuktskydd saknas i diskbänksskåp.

Utan fuktskydd är det svårt att upptäcka läckage från rörledningar. Vatten kan då tränga in i omkringliggande konstruktioner och orsaka fuktskador.

För att upptäcka eventuella läckage, installera ett fuktskydd.

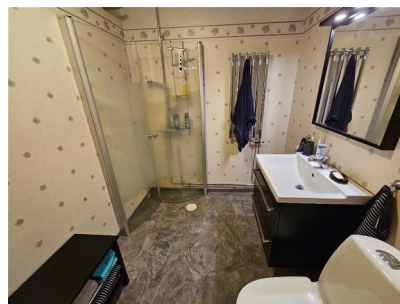
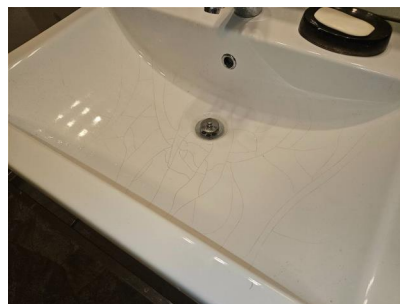
Fuktindikering i utrymmet gav inga förhöjda fuktindikationer.

Sprickor har noterats i handfatet enligt bild 2.

Vi rekommenderar byte av handfat vid behov.

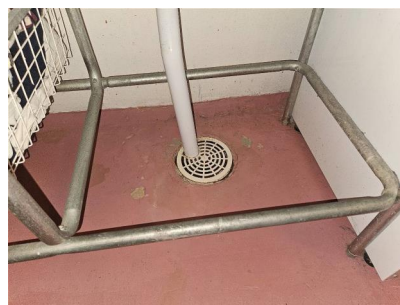
Gjutjärnsbrunnen vid tvättmaskin/diskho är rostangripen.

Det finns risk att brunnen med tiden rostar sönder, vilket kan leda till fuktskador i omkringliggande konstruktioner.

Vi rekommenderar att golvbrunnen byts ut i samband med framtida renovering.

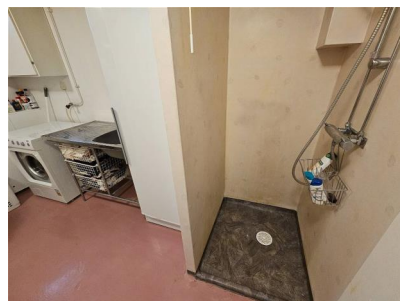
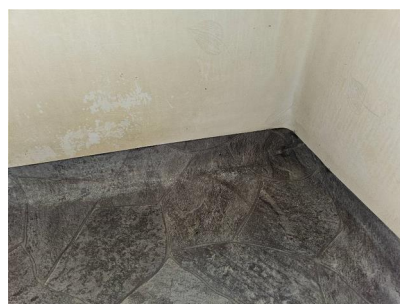
Fuktindikering i duschutrymmet gav inga förhöjda fuktindikationer.

Mindre mattsläpp noteras dock på vägg mot golv enligt bild 2.
