**Fastighetsuppgifter**

Lekstorp 2:93

Lilla Oljebergsvägen 7

| Uppdragsnummer | O29695 |

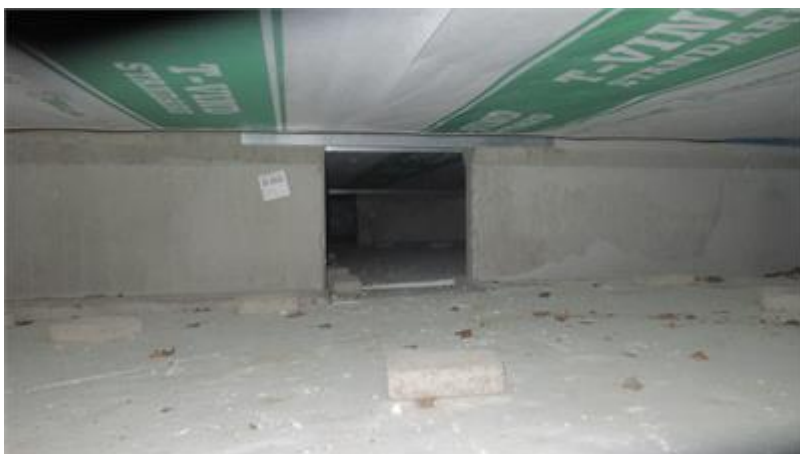
| Konstruktionsuppbyggnad | En isolerad grund överbyggd med ett träbjälklag, i grunden finns en undertrycksfläkt. |

Samtliga fuktkvotsmätningar är stickprovskontroller och mätvärden kan variera med årstider mm, gränsen för mikrobiell tillväxt i trä går vid ca 17 % och för rötskador vid ca 28 % fuktkvot. I bjälklagskonstruktionen uppmättes fuktkvoten till ca 18 %.

Isolergrund är en typgodkänd grundkonstruktion där grundläggningen är isolerad, tätad och tryckprovad vid byggnation. Fläkten som finns i utrymmet syftar till att skapa ett undertryck och stoppa eventuell förorenad luft (radon, mikroorganismer, lukter mm) att nå upp i boendemiljön. Om förutsättningar ändras, t.ex. täthet eller fläktens funktion, föreligger risk att fuktbelastningen ökar vilket kan leda till att fuktrelaterade skador uppstår samt påverka boendemiljön negativt. Då fuktkvoter över kritiskt gränsvärde för mikrobiell tillväxt i trä uppmättes rekommenderar vi en fördjupad teknisk undersökning.
