# Besiktningsprotokoll

Anticimex Försäkringsbesiktning i samarbete med Fastighetsbyrån

| Fastighetsadress:<br>Sonarps Gård 1 | |

| Besiktningsdatum:<br>2025-10-27 | Protokollnummer:<br>69334863 |

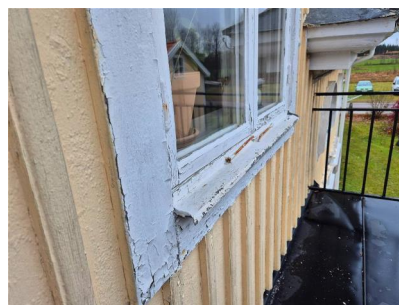
Fönster är mer eller mindre i behov av målning/underhåll.

Fönsterbågar, fönsterkarmar och foder där målningsbehov finns riskerar att få större fukt- och rötskador på grund av sämre vattenavvisande förmåga.

För att öka livslängden på fönster rekommenderas målning och underhåll.

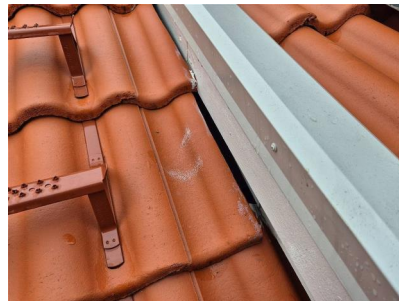
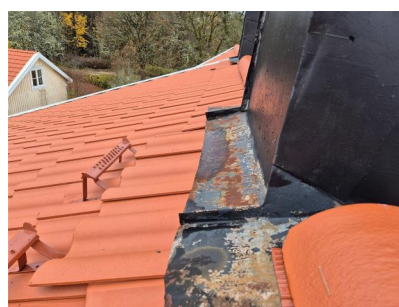
Plåtdetaljer saknas näranock där vindskiva går in under takpannor.

Gäller flera ställen. Samt äldre plåtar som bör lagas/målas finns. Detta kan leda till fuktskador i bakomliggande konstruktioner.

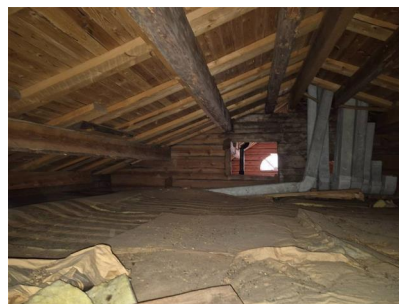
Vid kontroll av vinden uppmättes fuktvärden under kritisk fuktnivå för mikrobiell tillväxt och en normal lukt upplevdes. Fuktkvoten i underlagstak/takbjälkar uppmättes till 9 %. Riskgränsen är över 17%. Torra missfärgningar förekommer som bedöms vara från tiden innan takomläggningen.

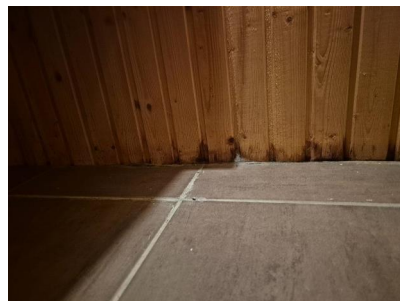
Bastun har träväggar.

Dessa riskerar att drabbas av fuktskador på grund av naturlig fuktpåverkan från mark om bakomliggande fuktskydd har brister. Fuktvandring kan ske från marken genom betongen till organiskt material genom så kallad kapillärsugning och diffusion, vilket kan leda till skador med lukt av mikrobiell karaktär.

Vid kontroll av konstruktion uppmättes fuktvärden över kritisk nivå för mikrobiell tillväxt. Fuktkvoten var 22% i väggpanelens missfärgningar. Riskgränsen är över 17%.

Dessa träkonstruktioner behöver skyddas mot markfukt eller ersättas mot fukttåligt material, annars risk för lukt/större skador.

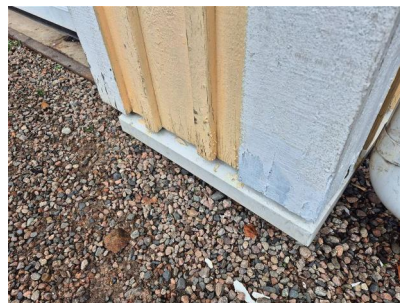
Fasadpanelen är i behov av målning/underhåll.

Fasadbeklädnad och träkonstruktioner där målningsbehov finns riskerar att få fukt- och rötskador på grund av sämre vattenavvisande förmåga. För att öka livslängden på fasadbeklädnaden rekommenderas målning och underhåll.  
Överbleck saknas ovan garagportarnas foder.

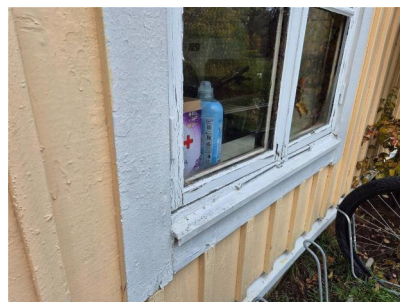
Fönster är i behov av målning/underhåll.

Fönsterbågar och fönsterkarmar där målningsbehov finns riskerar att få fukt- och rötskador på grund av sämre vattenavvisande förmåga.

För att öka livslängden på fönster rekommenderas målning och underhåll.

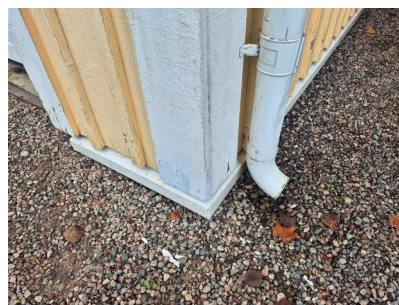
Stuprör avslutas nära husliv.

Stuprör som avslutas intill husliv (ovan mark) kan medföra en ökad fuktbelastning på grundmur/sockel med fuktrelaterade skador som följd.

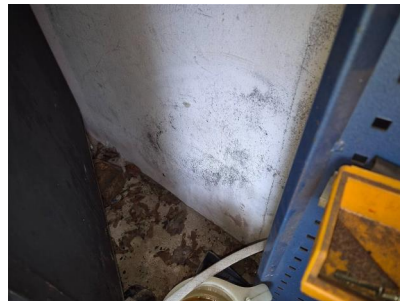
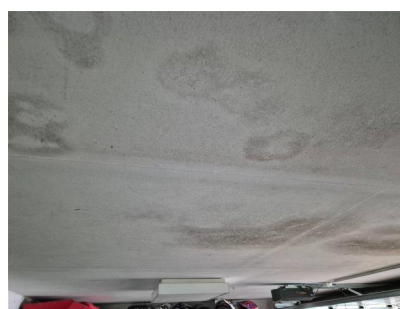
Fuktfäckor finns på tak och väggar.

Förhöjda fuktvärden var det i missfärgningar på vägg. Främst till höger om höger port.

Vi rekommenderar en fördjupad undersökning av alla missfärgningar för att bedöma orsak, omfattning och åtgärd.
