# Besiktningsprotokoll

Anticimex Försäkringsbesiktning i samarbete med Fastighetsbyrån

| Fastighetsadress:<br>Fåglakullevägen 67 | |

| Besiktningsdatum:<br>2025-10-29 | Protokollnummer:<br>69342433 |

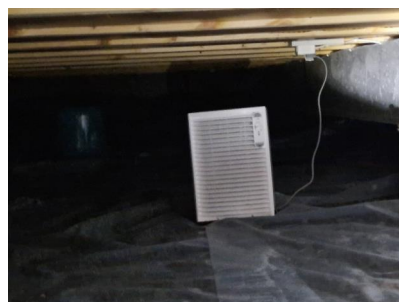
Krypgrund med installerad kylavfuktare.

Risk för mikrobiell tillväxt föreligger om den relativa fuktigheten (RF) i den omgivande luften är över 75 % vilket i furuvirke motsvarar en fuktkvot (FK) på 17 %.

Fuktkvoten uppmättes till 14,5 % FK.

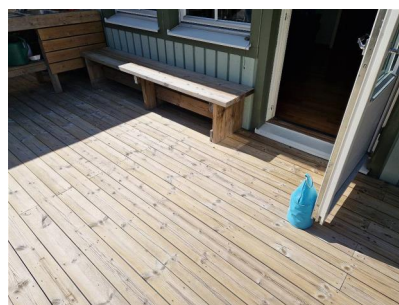
Delar av sockeln är obesiktad då altanen döljer den bakomliggande konstruktionen.

Inget att notera på synlig sockel.

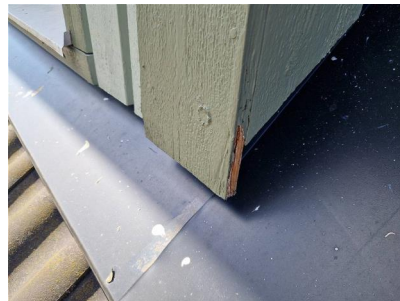
Mindre lokal rötskada finns i knutbräda på kupan.

Dessa bedöms inte ha lett till bakomliggande skador.

Fasad är avslutad under altandäck.

Vid nästa ommålning bör närmsta trallbräda demonteras för att även kunna måla ändträ på panelen.

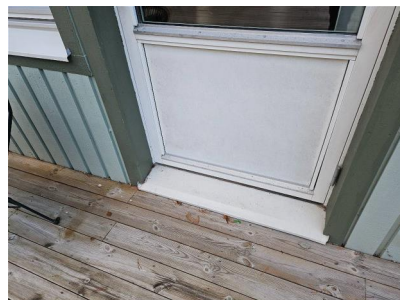
Dörrar är i behov av målning/underhåll.

Dörrar där målningsbehov finns riskerar att få fukt- och rötskador på grund av sämre vattenavvisande förmåga.

För att öka livslängden på dörr rekommenderas målning och underhåll.

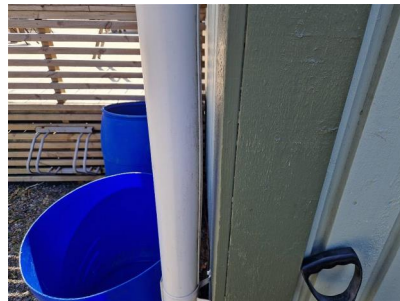
Fals på stuprör vänd mot fasad, frostsprängning förekommer på fals.

När stuprören är monterade med falsen vänd mot fasad ökar risken för fuktskador på fasad och sockel vid ett eventuellt läckage.

För att undvika skador på fasad/sockel kan man med fördel vända stuprörens fals ut från fasad.”

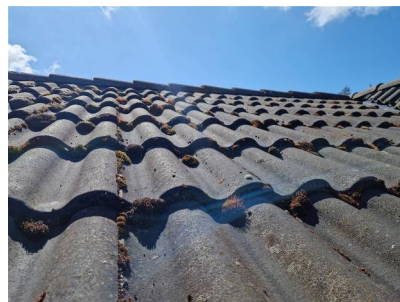
Mindre mosspåväxt finns på takpannor.

Mossa som växer på taket kan leda till att taktäckningen har ett minskat motstånd mot vatteninträngning. Detta i sin tur kan leda till fuktskador på träläkt och takkonstruktionen vilket kan resultera i mikrobiella skador (angrepp av mikroorganismer).

För att öka livslängden på taket rekommenderas att mossan tas bort från takpannorna.
