# Besiktningsprotokoll

Anticimex Försäkringsbesiktning i samarbete med Fastighetsbyrån

| Fastighetsadress:<br>Ringvägen 13 | |

| Besiktningsdatum:<br>2025-10-09 | Protokollnummer:<br>69294431 |

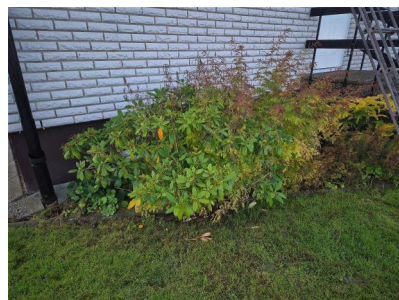
- Växter finns i anslutning till byggnaden.

När det finns rabatter och växter nära byggnaden finns risk att fukt stannar kvar i väggarna. Detta kan i sin tur orsaka invändiga fuktskador. Växternas rötter kan också skada grundmuren och sätta dräneringsledningen ur funktion.

Området närmast huset rekommenderas att vara fritt från växtlighet.

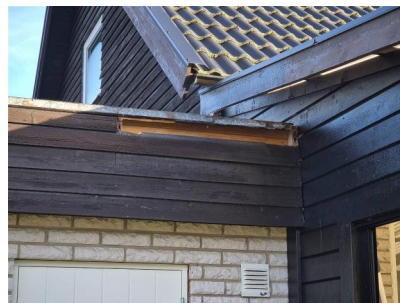
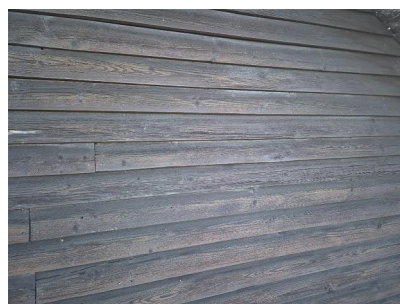
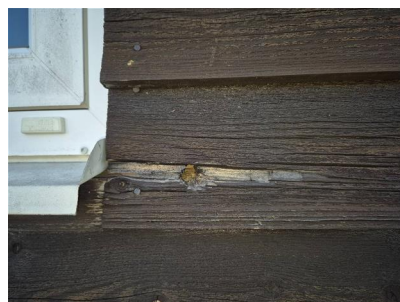
- Fasadpanelen på gavelspets samt taksarg på garage är i behov av målning/underhåll.
- Bräda saknas på taksarg på garage.
- Otäthet finns på fasaden.

Fasadbeklädnad och träkonstruktioner där målningsbehov finns riskerar att få fukt- och rötskador på grund av sämre vattenavvisande förmåga. För att öka livslängden på fasadbeklädnaden rekommenderas målning och underhåll.

Täta otäthet i fasaden, utför underhåll av fasadbrädor och montera en ny bräda på garagets taksarg.

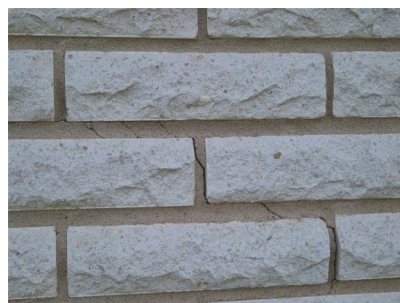
- Sprickor finns i tegelfasaden.

Dessa bedöms inte ha lett till bakomliggande skador.

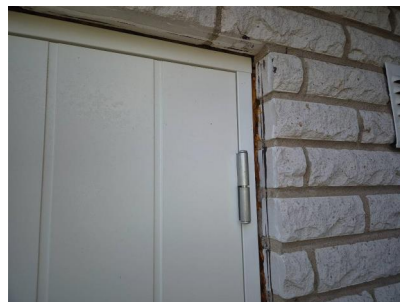
- Dörrfoder saknas runt gångdörr på garaget.

Om fukt tränger in finns risk för fuktrelaterade skador.

Montera dörrfoder.

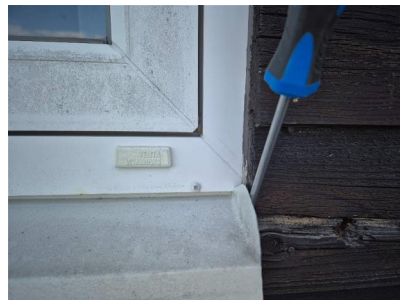
- Fönsterbleck är otäta vid infästningar.

Eftersom fönsterblecken är otäta finns risk att vatten rinner in i väggen vilket i sin tur kan leda till fuktskador i väggkonstruktionen.

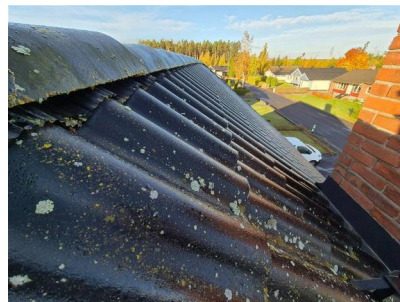
- Mindre mängd mossor noteras på taket.

Rensa bort mossor från taket.

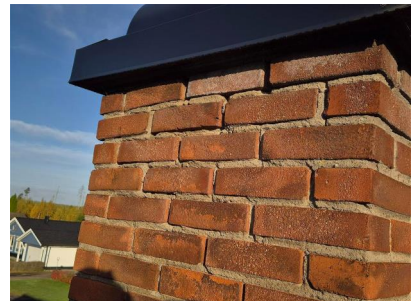
- Mindre fogsläpp noteras på skorsten.

Bedöms ej ha lett till bakomliggande skada.

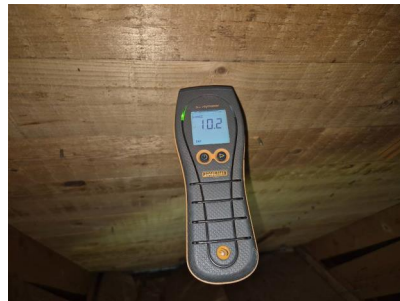
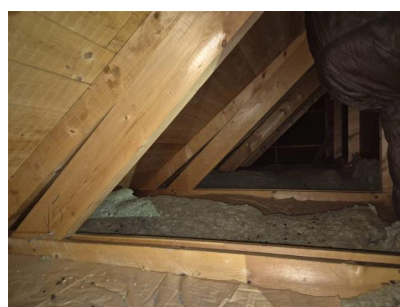
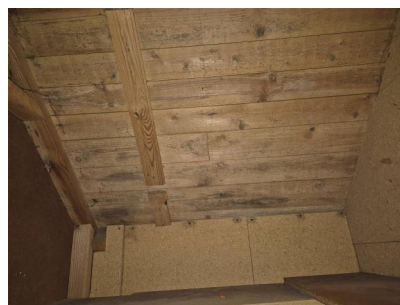
- Mindre mikrobiell påväxt noteras på sidovind sovrum 2.

Vid kontroll av vinden uppmättes fuktvärden under kritisk fuktnivå för mikrobiell tillväxt och en normal lukt upplevdes.

Fuktkvoten i underlagstak/takbjälkar uppmättes till 10 %. Gränsvärdet är 17 %.

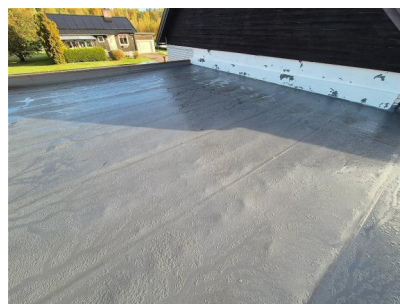
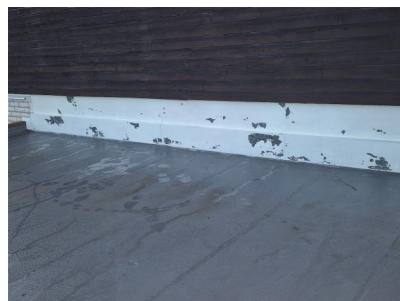
- Inbyggda hängrännor och stuprör.

Eftersom vatten från taket avleds med inbyggda hängrännor/invändiga stuprör finns en ökad risk för fuktskador i omkringliggande konstruktioner. Vanliga orsaker till fuktskador är läckage i skarvar på hängrännor och stuprör eller igensatta takbrunnar.

- Taklutningen på garagetaket är något bristfällig och vatten är stående på taket.

- Färgsläpp noteras på plåt mellan garagetak och fasad.

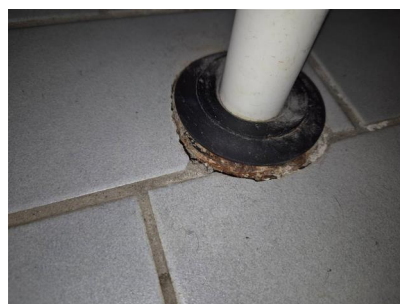
- Otätheter noteras mellan golv och avloppsstos.

Om läckage skulle ske finns risk för fuktrelaterade skador som följd.

Täta otätheterna.

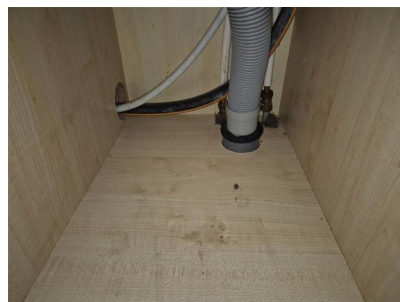
- Fuktskydd saknas i diskbänksskåp samt under kyl/frys.

- Avloppsslangen till diskmaskinen är ej fast förankrad i diskbänksskåp.

Utan fuktskydd är det svårt att upptäcka läckage från rörledningar. Vatten kan då tränga in i omkringliggande konstruktioner och orsaka fuktskador.

För att upptäcka eventuella läckage, installera ett fuktskydd.

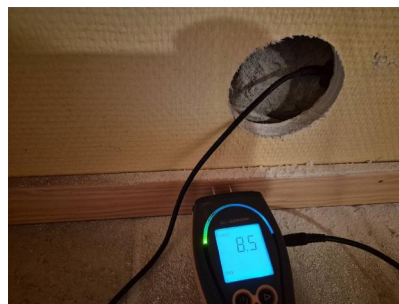
Källargrundmurar med påreglade ytterväggar. Utreglade väggar finns i hall källare samt förråd.

Provhål gjordes i vägg i förråd. Väggens uppbyggnad inifrån sett är gipsskiva, regler samt yttervägg.

Fuktkvoten uppmättes till 9 %, Gränsvärdet är 17 %. En normal lukt kunde kännas i golv/vägg vinkel.

Befintlig påreglad vägg och eventuella väggsyllar riskerar att drabbas av fuktskador på grund av naturlig fuktpåverkan. Detta i sin tur kan leda till mikrobiella skador (angrepp av mikroorganismer) som kan resultera i att mikrobiell lukt sprids till boendemiljön. Om regler/syllar är tryckimpregnerade kan även en kemisk lukt förekomma.

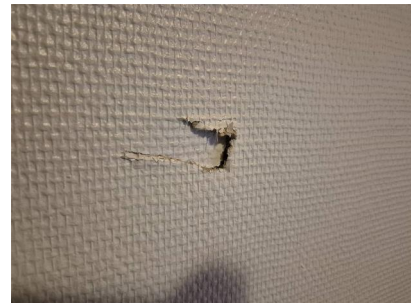
- Mekaniska skador noteras på vägg.

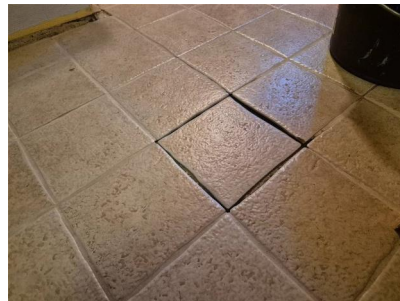
- Klinker mellan hall och rum har släppt från underlaget ("Bom").

Felet som uppstått är att vidhäftningen mellan klinker och underlag har upphört. Sk "bomljud".

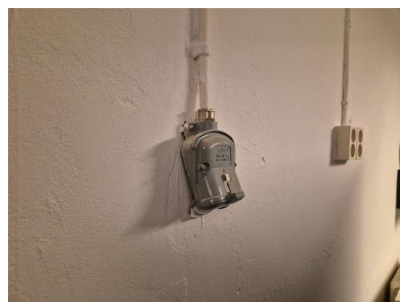
- 3-fasuttag i metall finns.

Kontakta en elektriker för byte till ett 3-fas uttag i lämpligare material.

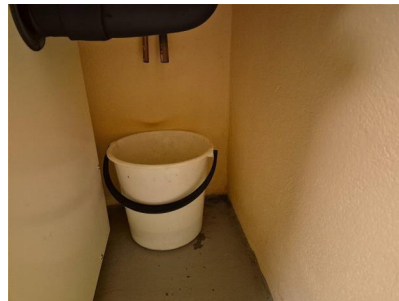
- Golvbrunn saknas i utrymmet och vatten från skallerrör samlas upp i hink.

Rekommenderar att nästkommande fastighetsägare fortsätter samla upp vatten från skvallerrör.

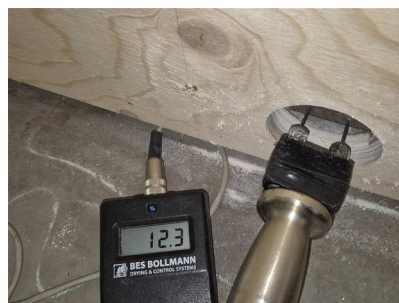
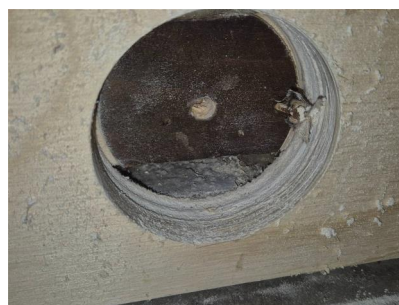
Vid kontroll av väggsyllar uppmättes fuktvärden under kritisk nivå för mikrobiell tillväxt och normal lukt upplevdes.

Provhål gjordes mot yttervägg i garage.

Väggens uppbyggnad inifrån sett är träskiva, gipsskiva, regler, isolering samt yttervägg.

Fuktkvoten uppmättes till 12 %. Gränsvärdet är 17 %.
