Kvarnåsen 2:9

Påhlsbrovägen 3

## Bilaga 1 för kontroll av valda konstruktioner

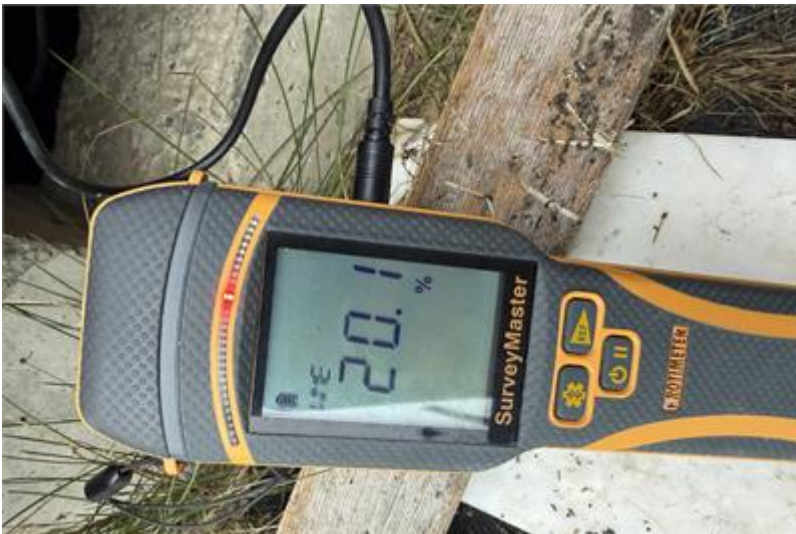
Vid kontroll av konstruktionen uppmättes fuktvärden över gränsvärdet (17%) för mikrobiell påväxt/tillväxt, se bilaga.

I blindbotten i trä mättes fuktkvoten (FK) till 20,1% FK Dessa värden kommer sannolikt att ändras med årstiden. Det kritiska gränsvärdet för mikrobiell tillväxt brukar anges till ca 17% fuktkvot (FK). Notera att stickprovsmässig undersökning är utförd. Se även kommentar/risakanalys.
