# Rapport

## Miljöteknisk markundersökning inom Hee 1:16 och Hee 1:60, Heestrand, Tanums kommun

**För:**  
Gästhamnsbolaget Väst AB

**Upprättad:** 2019-05-05

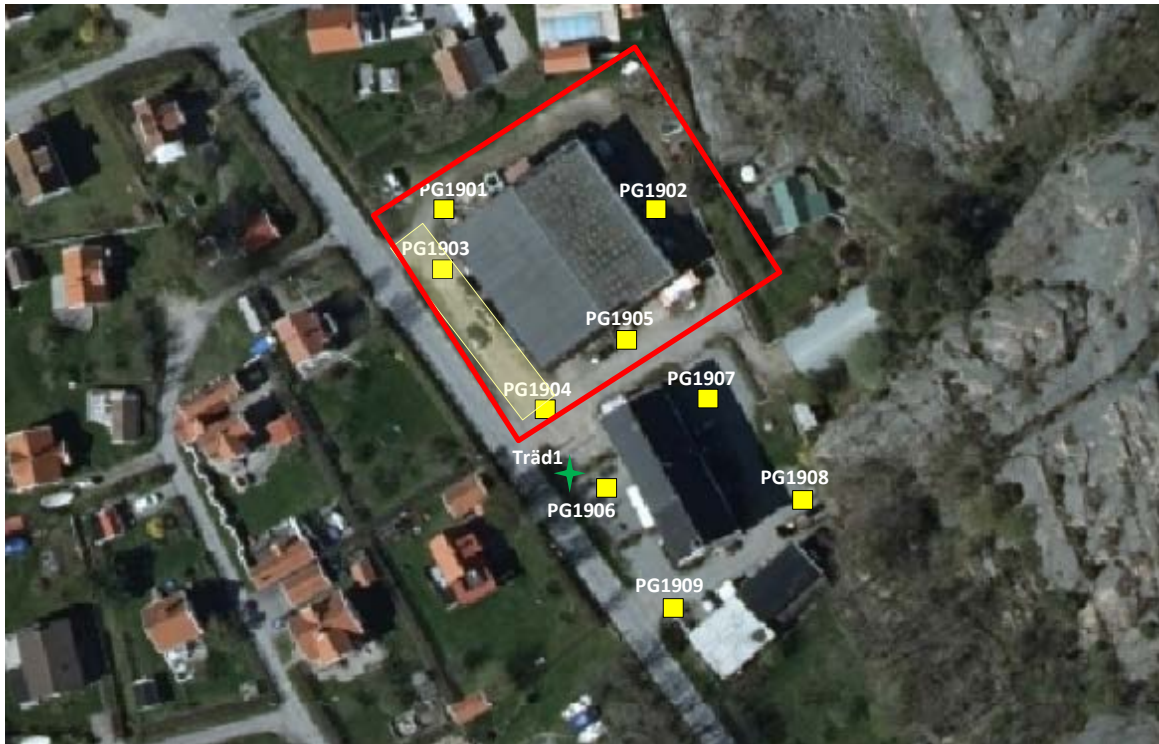
**Figur 4.** Placering av provgröpar markerat med gula kvadrater. Ytan för samlingsprovtagning av metaller markerat med gult. Ytan för samlingsprov av TBT markerad med rött.

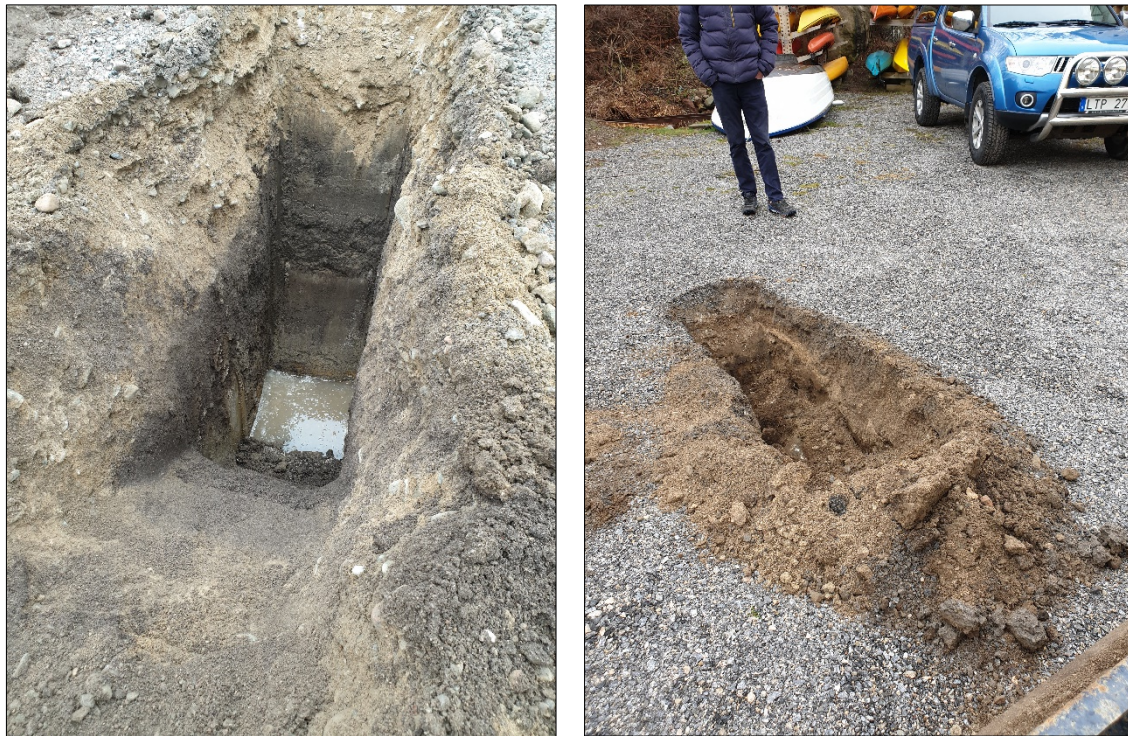
**Figur 4.** PG1904 till vänster där grundvatten återfanns. PG1908 med förhöjda metallhalter till höger.

Av tabellen framgår att uppmätta föroreningshalter i analyserade jordprover är låga och understiger KM förutom i PG1908 samt i den ytliga jorden framför magasinet där riktvärdet för MKM överskrids avseende zink och koppar. Fullständiga analysresultat återfås i **bilaga 3**. De hälsoriskbaserade riktvärdena för bostäder ("KM Hälsa") överskrids avseende bly i en provgrupp samt det ytliga samlingsprovet.

Blyhalterna i äldre markytor som använts för verksamheter/upplag mm. överskrider dock hälsoriskbaserade riktvärden för bostäder något. Vid omställning till bostadsändamål där barn kan vistas och leka heltid utan några restriktioner rekommenderas därför att markytorna åtgärdas. Detta kan ske genom att skifta ut de översta decimetrarna inom äldre verksamhetsytor.

Vid eventuell schaktning klassas överskottsmassor som lätt förorenade så kallade MKM-massor vid ytan framför magasinet samt vid ytan mellan vandrarhemmet och de gamla uthusen upp mot berget med avseende på koppar, bly, zink och arsenik.

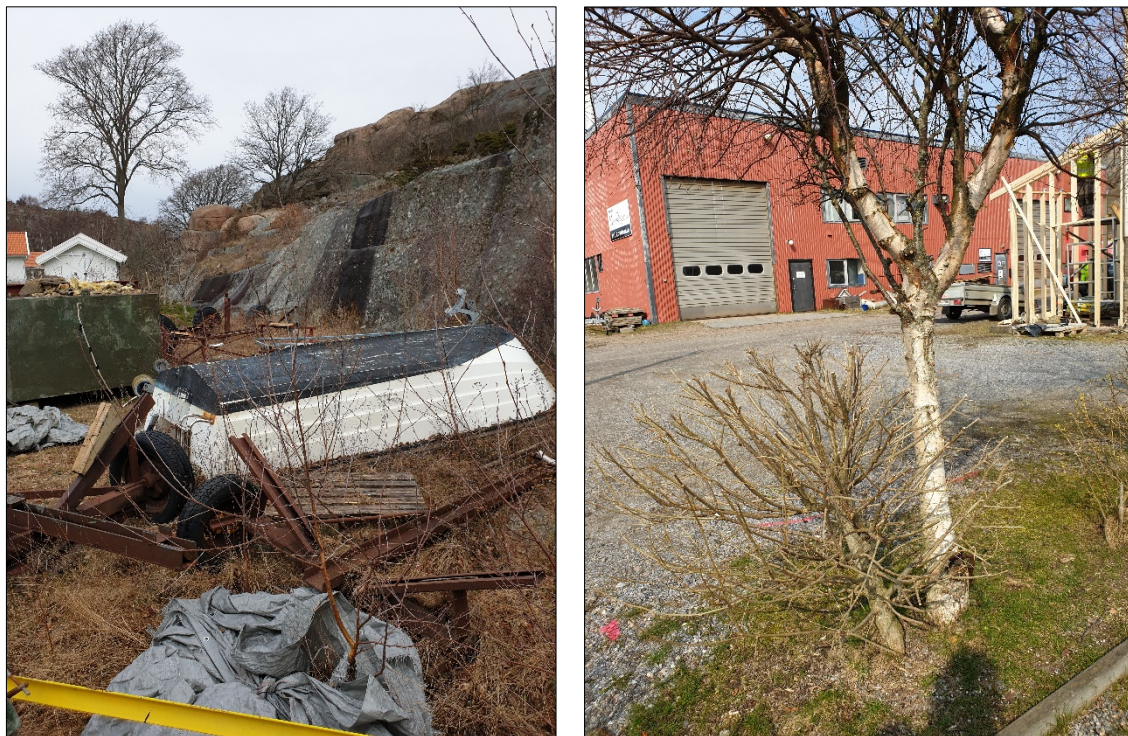
Av fältdokumentationen från jordprovtagningen, se **bilaga 2**, framgår att större delen av undersökningsområdet är täckt av grus som på sina platser är täckt av en grässvål. Runt magasinsbyggnaden, förutom på framsidan återfanns en del skrot och fasta föremål bestående av bland annat båtkärror, gamla tunnor mm. Foton från provtagningen syns i **figur 4 och 5**.

**Figur 5.** Delar av fasta föremål bakom magasinet till vänster. Provtaget träd med magasinet i bakgrunden till höger.
