# Besiktningsprotokoll

Anticimex Försäkringsbesiktning i samarbete med Fastighetsbyrån

| Fastighetsadress:<br>Kvarnvägen 11 | |

| Besiktningsdatum:<br>2025-10-23 | Protokollnummer:<br>69331982 |

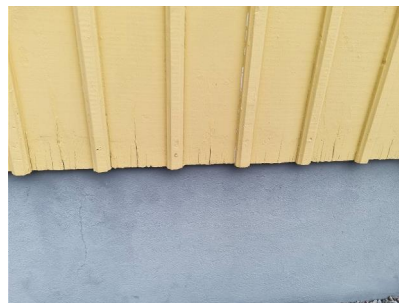
Mindre torrsprickor finns i fasadpanelens ändträ.

Dessa bedöms inte ha lett till bakomliggande skador.

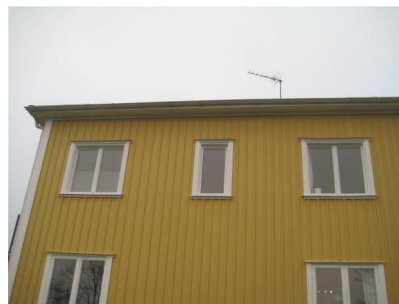
Fönster är bitvis i behov av målning/underhåll och sprickor förekommer i fönsterglas på några ställen.

Fönsterbågar och fönsterkarmar där målningsbehov finns riskerar att få fukt- och rötskador på grund av sämre vattenavvisande förmåga.

För att öka livslängden på fönster rekommenderas målning och underhåll.

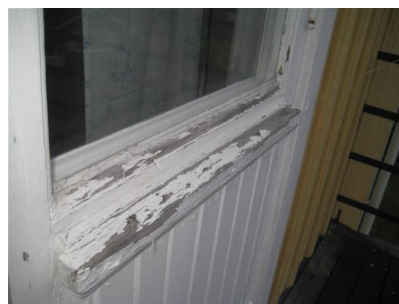
- Dörrar är i behov av målning/underhåll framförallt på den mindre balkongen. Mindre röta finns.

Dörrar där målningsbehov finns riskerar att få fukt- och rötskador på grund av sämre vattenavvisande förmåga.

För att öka livslängden på dörrar rekommenderas målning och underhåll.

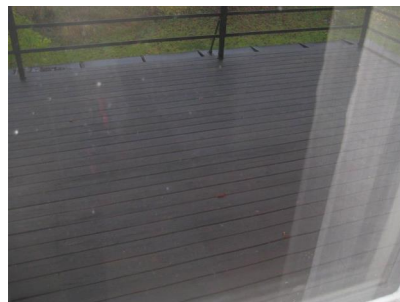
- Taket under balkonger kunde inte besiktas då trallen döljer takens ytor.

Jag rekommenderas att trätrallen demonteras så att en kompletterande besiktning kan utföras.

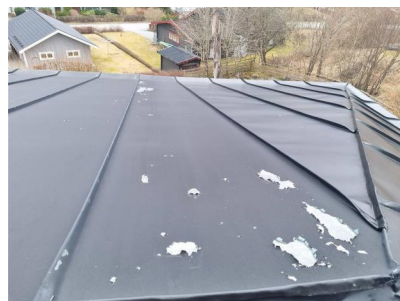
Lokalt förekommer färgsläpp. Notera att taket endast är besiktat från takluckan via vinden.

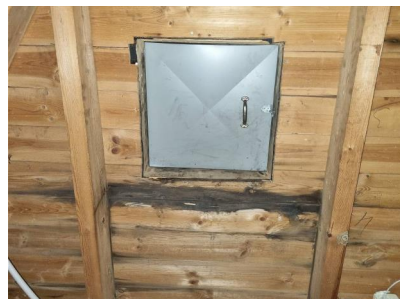
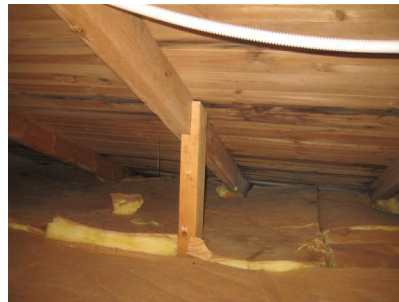
- Vinden är tilläggsisolerad någon gång.

Eftersom vindsbjälklaget tilläggsisolerats så kommer klimatet på vindsutrymmet att ändras, främst vintertid. Detta i sin tur kan leda till uppfuktning av underlagstakets insida vilket kan resultera i mikrobiella skador (angrepp av mikroorganismer).

- Vid kontroll av vinden uppmättes fuktvärden under kritisk fuktnivå för mikrobiell tillväxt och en normal lukt upplevdes. Notera att det förekommer fuktfäckor på underlagstaket men bedöms kommit till innan takomläggningen 2002. Årlig kontroll av vinden rekommenderas dock då det är en viktig byggnadsdel och mindre mikrobiell påväxt finns

Det finns risk för mikrobiell tillväxt om den relativa fuktigheten (RF) i den omgivande luften är över 75 %. I furuvirke motsvarar det en fuktkvot (FK) på 17 %. Fuktkvoten i underlagstak/takbjälkar uppmättes vid besiktningstillfället som högst till 11,5 %. Detta värde varierar dock under året beroende på årstid och utomhusklimat.

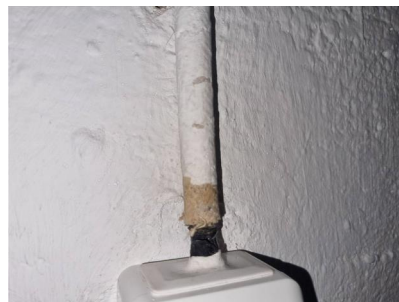
- Elanläggningen/elledningar i delar av huset är äldre.

Äldre elanläggningar och elkablar är en säkerhetsrisk som kan orsaka både personskador och brand.

Kontakta en elektriker för kontroll och åtgärd.

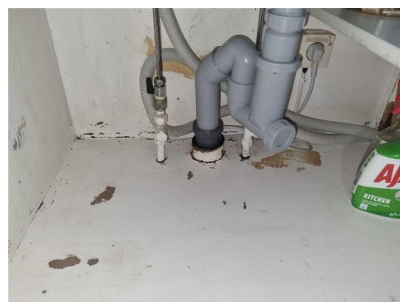
- Fuktskydd saknas i diskbänksskåp och under kylskåp

Utan fuktskydd är det svårt att upptäcka läckage från rörledningar. Vatten kan då tränga in i omkringliggande konstruktioner och orsaka fuktskador.

För att upptäcka eventuella läckage, installera fuktskydd i diskbänksskåpet och under kylskåp.

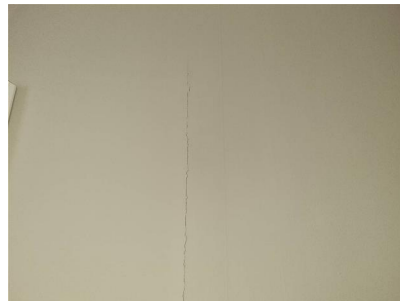
Sprickor finns i vägg där tidigare dörr varit placerad.

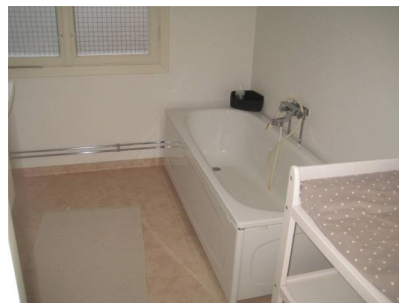
- Våtutrymmet har äldre yt-/tätskikt.
- Rörgenomföringar finns i golv.
- Fönster är placerat nära duschzon.
- Byt golvbrunnen vid framtida renovering.

Eftersom funktionen, som innebär att ytskiktet/tätskiktet ska vara vattentätt, kan vara nedsatt finns en ökad risk att vatten tränger igenom ytskiktet/tätskiktet med vattenskador i omkringliggande konstruktioner som följd.

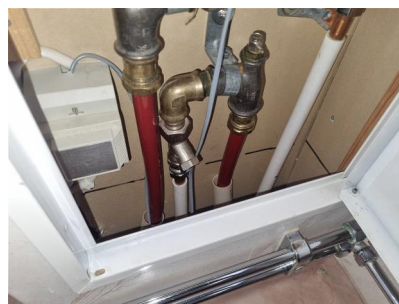
- Rörlits till golvvärmen saknar vattentät botten.

En rörlits ska ha en vattentät botten och vara försedd med skvallerrör. När det saknas ökar risken för att ett läckage inte upptäcks i tid. Det kan leda till fuktskador i omkringliggande konstruktioner.

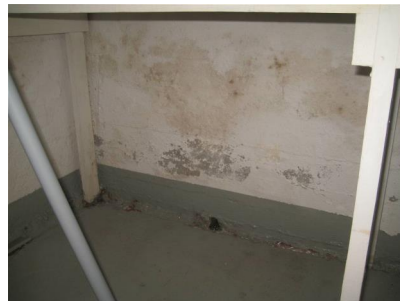
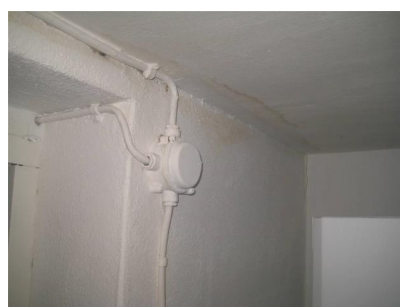
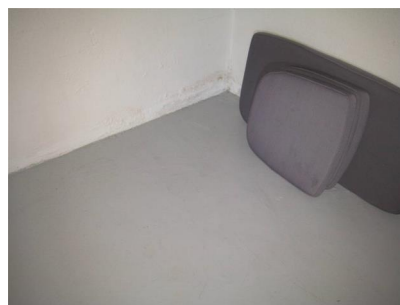
- Utvändigt fuktskydd är äldre än 20år och har lokalt nedsatt funktion, lokala putssläpp finns i förråden.
- Väggarna är kalla och troligen målande med en felaktig färg.
- Taket har lokala fuktfläckar i matkällaren. Fuktindikering utan anmärkning vid besiktningsstillfället.

Fuktfläckar kan bero på olika saker, och kan vara ett tecken på en tidigare eller en pågående problem.

Jag rekommenderar en fördjupad undersökning för att bedöma orsak och omfattning av samtliga ovanstående noteringar.

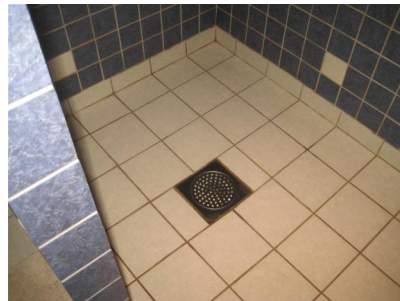
- Klämring/tätskikt finns inte i golvbrunnar och lokalt är golvlutningen mot brunnen plan. Då detta är i en källare bedöms detta som en mindre brist.

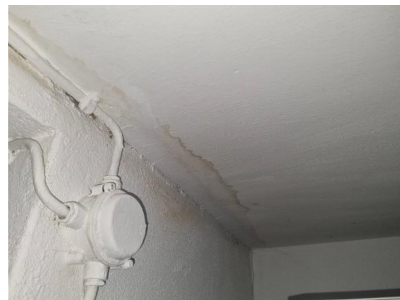
Se notering allmänt källaren
