**Fastighetsuppgifter**

Aprikosen 3

Stavnäsgatan 5

## Bilaga 1 för kontroll av valda konstruktioner

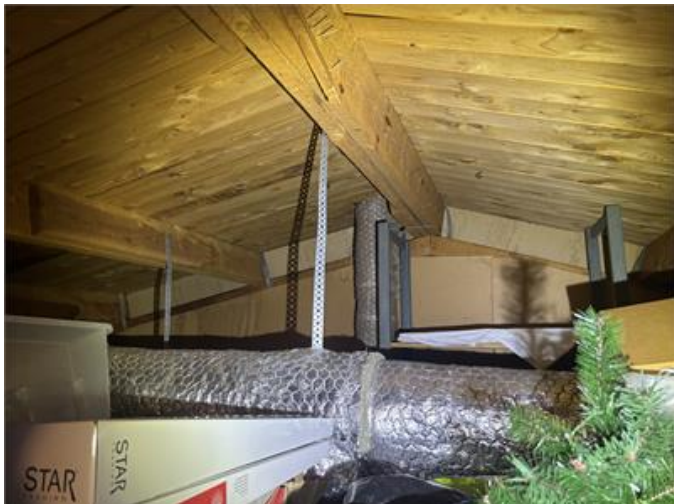
| Besiktningsresultat | | | | | |
|---|---|---|---|---|---|
| Nockvind | | X | | | Mycket lösöre förekommer. |
