Gäddan 7

Djurhultsvägen 20

| Besiktningsdatum | 2025-10-29 |
| Besiktningsföretag | OBM Kronoberg AB |

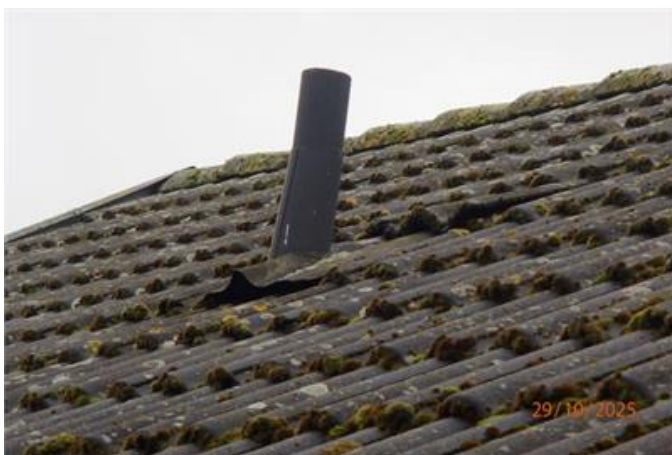
Anslutningen till plåthuven bör justeras så att den sluttar tät till pannorna.

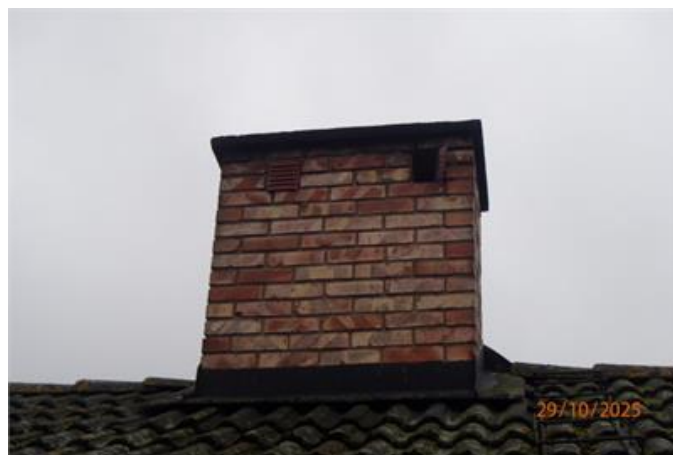
| Besiktningresultat | | | | | |
|---|---|---|---|---|---|
| Mur stock | | X | | | Fogar på murstocken är i behov av underhåll. Det rekommenderas att fogarna bättras på samt att en skyddande plåt monteras på skorstenens topp för att förlänga dess livslängd och motverka fuktskador. |

Fogar bör bättras på murstocken samt montering av en plåthuv för att skydda murstocken för vatten.

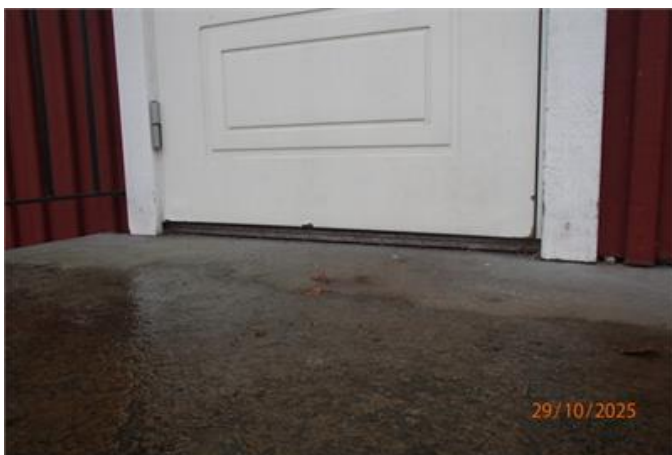
Ytterdörren saknar tröskelplåt mot den utvändiga gjutna trappan. Detta medför en ökad risk för fuktskador i dörrkarm och tröskel, särskilt vid regn, snö och avrinning från trappan. Vatten kan tränga in i trä- eller karmkonstruktionen, vilket över tid kan orsaka rötskador och försämrade tätning.

Tröskel plåt saknas under ytterdörr.

Rekommendation: Montering av en tröskelplåt eller annan tät och avledande lösning mellan dörrtröskel och trappa bör utföras för att förhindra fuktinträngning och förlänga dörrens livslängd.

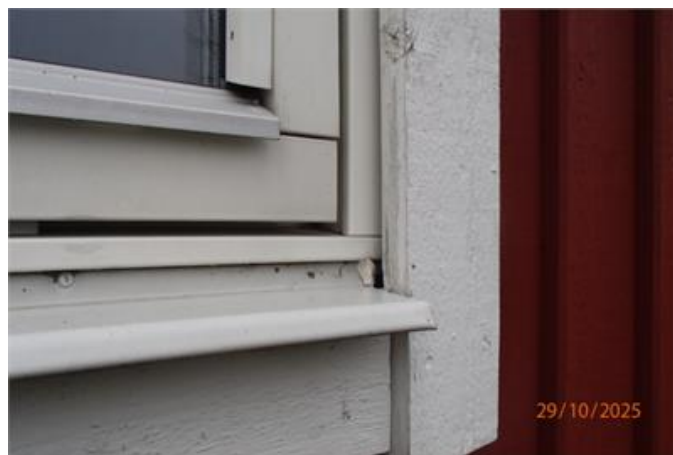
| Besiktningresultat | | | | | |
|---|---|---|---|---|---|
| Fönster/dörrar | | X | | | Fönsterbleck har inget uppvik mot foder. Har fogats med mjuk fog. Kontrollera ev. bakomliggande skador. |

Fönsterbleck utan uppvik mot foder .

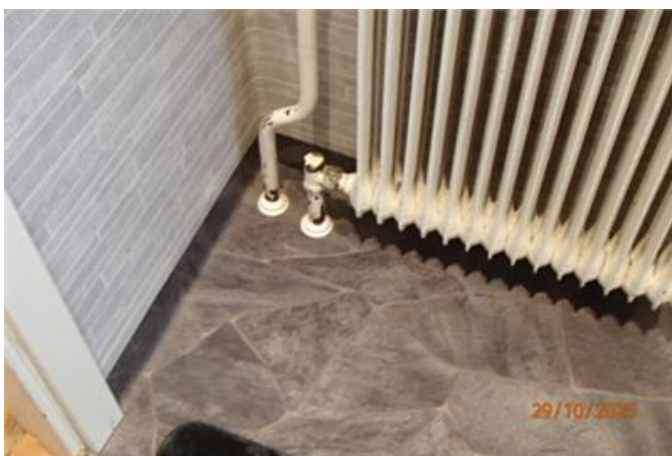
| Besiktningresultat | | | | | |
|---|---|---|---|---|---|
| Badrum | X | | | | Fuktindikering runt golvbrunn, wc stol samt under handfat, kontroll av golvets lutning mot golvbrunn samt allmän bedömning av utfört arbete är utfört utan anmärkningar. (Rörgenomföring vid radiator) |

Rör genomföring i badrum.

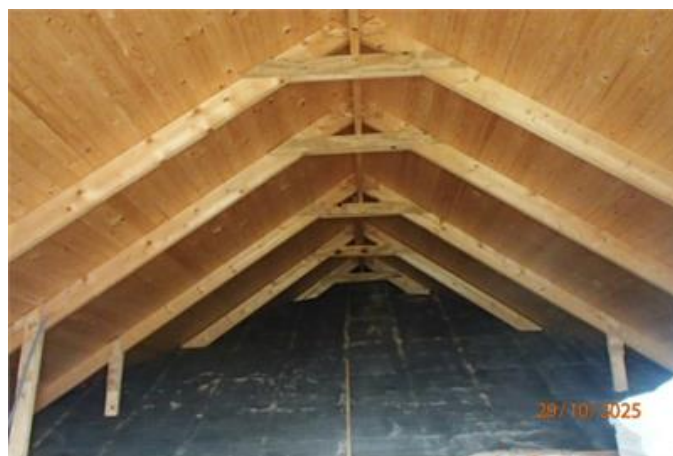
| Besiktningresultat | | | | | |
|---|---|---|---|---|---|
| Vind över tillbyggnad | | X | | | Mikrobiell växts noterades i normal omfattning. |

Bild på vinden över tillbygget.
