# Besiktningsprotokoll

Anticimex Försäkringsbesiktning i samarbete med Fastighetsbyrån

| Fastighetsadress:<br>Mellangårdsvägen 13 | |

| Besiktningsdatum:<br>2025-10-15 | Protokollnummer:<br>69305143 |

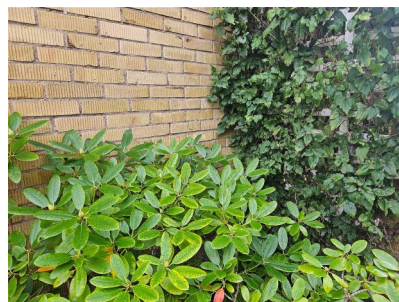
Växter finns i anslutning till byggnaden.

Området närmast huset rekommenderas att vara fritt från växtlighet.

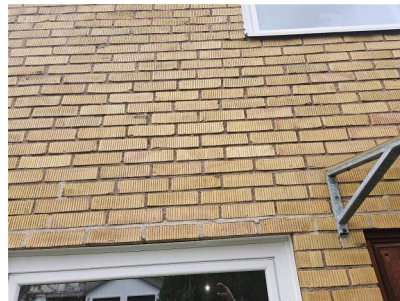
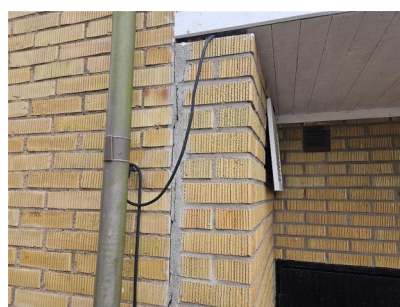
Tegelfasaden är äldre, tegelfogar är delvis något urgröpta samt att lokala sprickor påvisades.

Tegel är ett starkt och tåligt fasadmaterial som kräver lite underhåll. Ofta förekommer tunna sprickor vilket oftast har kosmetisk betydelse. Med tiden behöver dock oftast fogar kompletteras samt fasadens kramling (förankring i stommen) kan rosta sönder/lossna vilket innebär att fasaden kan bukta/svikta. Vanligt förekommande är även att armeringen över fönster/dörrar rostar (utvidgas) varvid den kraften kan orsaka fogsläpp och sprickbildning i tegelfasader. Ovanstående kan i sin tur leda till fuktskador i bakomliggande konstruktioner. Stora avvikelser förekommer dock beroende på hur utsatt fasaden är.

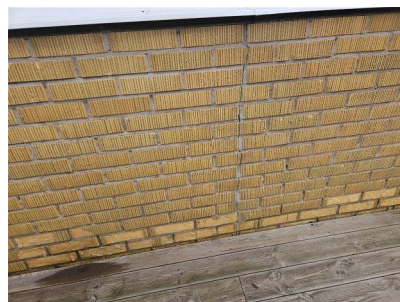
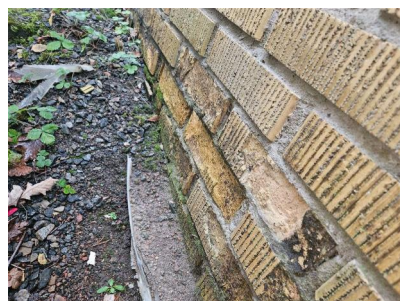
Frostsprängning/sprickor finns i tegelfasaden som delvis är monterad under marknivå.

Frostsprängda fasader kan orsaka fuktskador i bakomliggande konstruktioner.

Vi rekommenderar en fördjupad undersökning tillsammans med en murare för att bedöma orsak och omfattning.

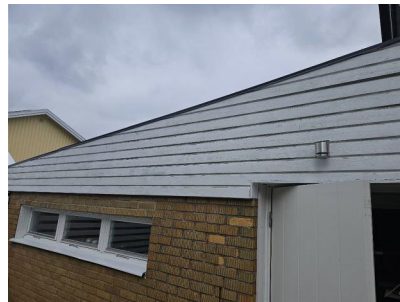
Fasadpanelen är i behov av målning/underhåll.

Fasadbeklädnad och träkonstruktioner där målningsbehov finns riskerar att få fukt- och rötskador på grund av sämre vattenavvisande förmåga. För att öka livslängden på fasadbeklädnaden rekommenderas målning och underhåll.

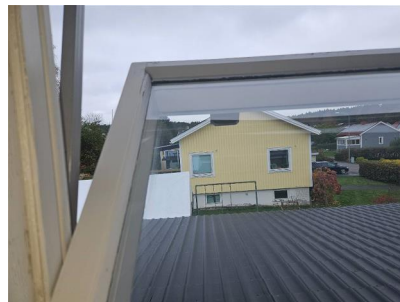
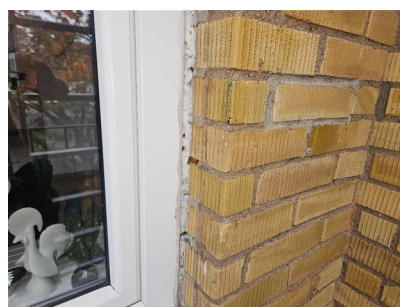
Torrspäckor/visst underhållsbehov finns på fönster/tätningar, vissa fönster är även svåröppnade/stängda.

Underhåll/justering rekommenderas.

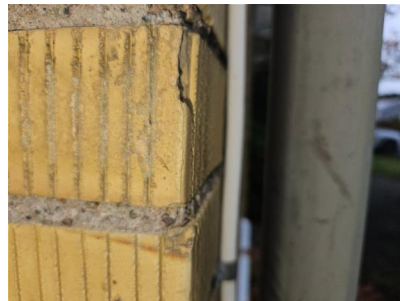
Fals på stuprör vänd mot fasad.

Falsen på stuprören kan med fördel vändas ut från fasaden för att lättare se om röret blivit skadat efter vinterns påfrestningar samt för att undvika skador på fasad vid ett eventuellt läckage.

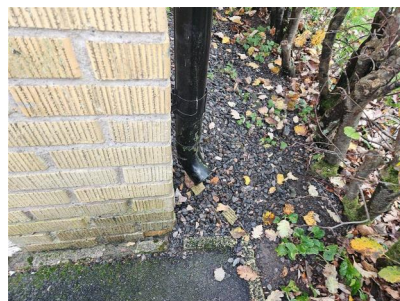
Enstaka stuprör (garagedel) är inte anslutet till markledning.

Stuprör som inte är anslutet till markledning kan medföra en ökad fuktbelastning på grundmur/sockel som i sin tur kan leda till fuktrelaterade skador.

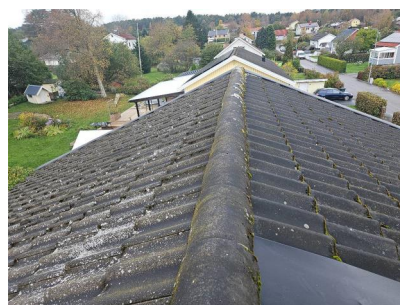
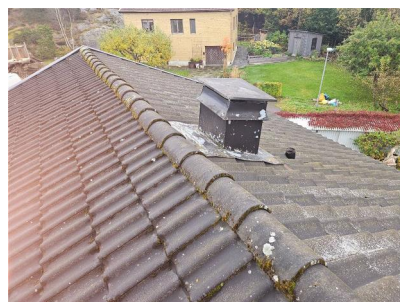
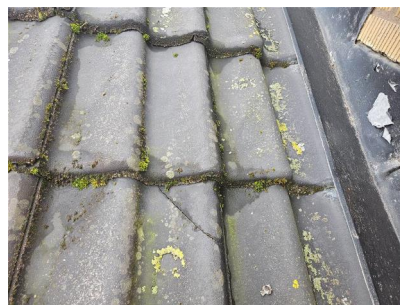
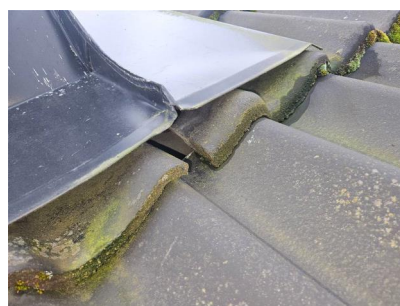
Mosspåväxt finns på takpannor som även har enstaka sprickbildning, vissa äldre plåtdetaljer noterades samt att lokal otäthet finns kring skorstenskrans.

Mossa som växer på taket samt övriga noterade brister kan leda till att taktäckningen har ett minskat motstånd mot vatteninträngning. Detta i sin tur kan leda till fuktskador på träläkt och takkonstruktionen vilket kan resultera i mikrobiella skador (angrepp av mikroorganismer).

Nedersta pannraderna är inte fast förankrade i underliggande läkt. Det rekommenderas att nedersta/yttersta pannraderna förankras enligt monteringsanvisningar.

För att öka livslängden på taket rekommenderas bl.a. att mossan tas bort från takpannorna.

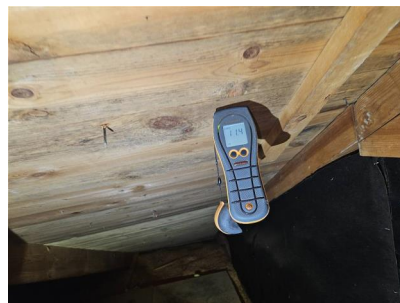
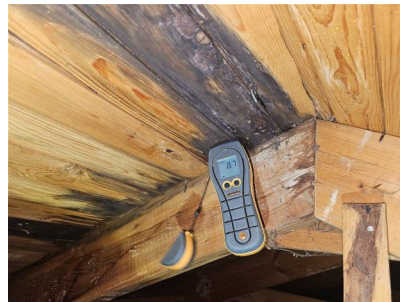
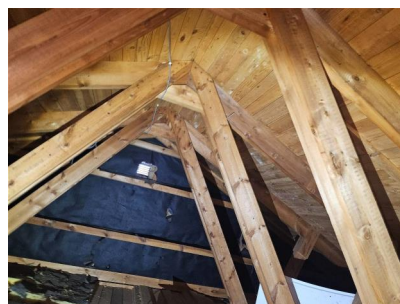
Mikrobiell påväxt samt äldre fuktmarkeringar (som ej bedöms vara aktiva) finns på underlagstaket.

Vid fuktkvotsmätning som utfördes stickprovsvis i underlagstak uppmättes fuktkvoter under den kritiska gränsen för mikrobiell tillväxt.

Fuktkvoter uppmättes till 8,7-11,4% i underlagstak.

Detta kan vara ett tecken på att vinden tillförs fukt inifrån bostaden. Observera att besiktning av bostadens ventilationssystem inte har ingått i uppdraget.

För att komma tillrätta med detta kan fukttillförseln inifrån bostaden behöva minskas. Det kan göras genom att ventilationen i bostaden förbättras samt att eventuella otätheter i vindsbjälklaget (tak-/väggvinklar, taklucka med mera) tätas. Läs Anticimex faktablad om oppvärmda vindsutrymmen för tips och råd.

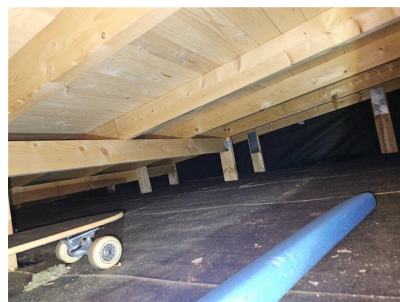
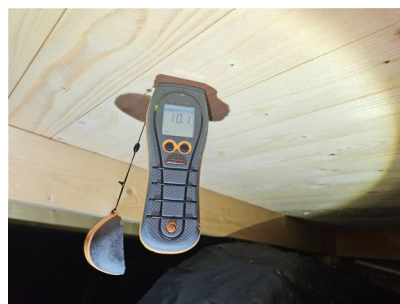
Vid fuktkvotsmätning som utfördes stickprovsvis i underlagstak uppmättes fuktkvot under den kritiska gränsen för mikrobiell tillväxt.

Fuktkvoten uppmättes till 10,1% i underlagstak.

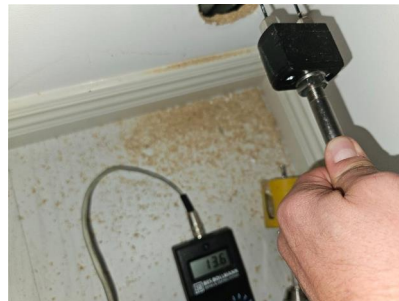
Vid kontroll av konstruktion uppmättes fuktvärden under kritisk nivå för mikrobiell tillväxt och normal lukt upplevdes.

Fuktkvoten uppmättes via provhål i vägg till 13,6% i en ytterväggsregel.

Flytande golvkonstruktion och eventuella väggsyllar riskerar att drabbas av fuktskador på grund av naturlig fuktpåverkan om fuktskyddet är bristfälligt utfört alternativt saknas. Fuktvandring kan ske från marken genom betongen till organiskt material genom så kallad kapillärsugning och diffusion, vilket kan leda till skador med lukt av mikrobiell karaktär. Om väggsyllarna är tryckimpregnerade kan även en kemisk lukt förekomma.

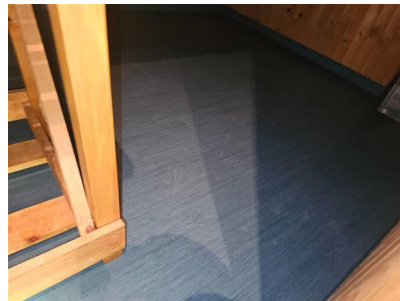
Bastu har äldre yt-/tätskikt av plastmatta på spånskiva/reglad konstruktion.

Befintlig golvkonstruktion riskerar att drabbas av fuktskador på grund av naturlig fuktpåverkan. Detta i sin tur kan leda till mikrobiella skador (angrepp av mikroorganismer) som kan resultera i att mikrobiell lukt sprids till boendemiljön.

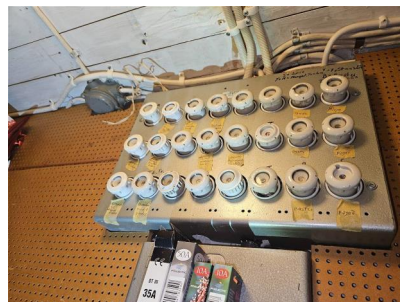
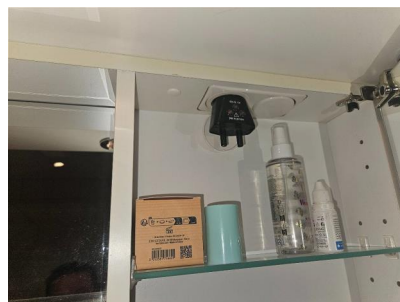
Vissa delar av elanläggningen i huset är sannolikt äldre, vidare noterades ojordat eluttag i badrum på övre plan.

Äldre elanläggningar och elkablar är en säkerhetsrisk.

Kontakta en elektriker för kontroll och åtgärd.

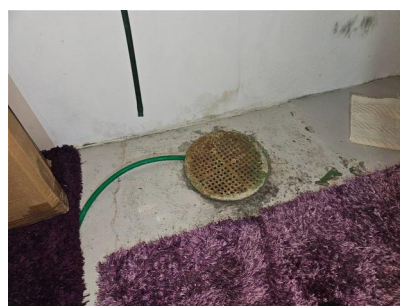
Gjutjärnsbrunnen i tvättstugedel är rostangripen.

Det finns risk att golvbrunnen rostar sönder med fukt/luftskador som följd.

Vattenburen golvvärme är bortkopplad då ett mindre läckage påvisats där rekommendationen är att kontakta en vvs entreprenör för bedömning av orsak/omfattning samt lämplig åtgärd om detta ska användas.

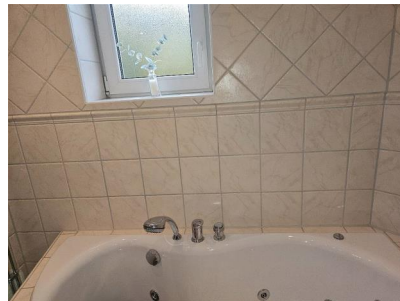
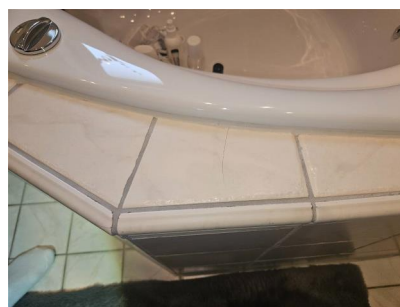
Våtutrymmet har äldre yt-/tätskikt där bl.a. klämring/golvbrunnsmanschett saknas i golvbrunn under handfat som är placerad nära vägg, vidare bedöms golvbrunn under badkar ej vara utbytt vid senaste renoveringen, rörgenomföringar finns i golv, fönster är olämpligt placerat samt att tröskel är lågt placerad. Lokala sprickor noterades i kaklat badkar.

Eftersom funktionen, som innebär att ytskiktet/tätskiktet ska vara vattentätt, kan vara nedsatt finns en ökad risk att vatten tränger igenom ytskiktet/tätskiktet med vattenskador i omkringliggande konstruktioner som följd.

Fönstrets placering i våtutrymmet utgör en risk för fuktskador i fönster- och väggkonstruktionen.

Rörgenomföringar i golvet medför en ökad risk för att vatten tränger ner i omkringliggande konstruktioner och orsakar fuktskador. Vid uppbyggnaden av utrymmet var detta tillåtet och utförandet anses därför vara fackmässigt utfört. I dagens branschregler är detta inte längre tillåtet.

För att minska risken för fuktskador på fönster och väggkonstruktion rekommenderas att man skyddar fönstret mot vattenbegjutning.
