# Besiktningsprotokoll

Anticimex Försäkringsbesiktning i samarbete med Fastighetsbyrån

| Fastighetsadress:<br>Björnbärsstigen 10 | |

| Besiktningsdatum:<br>2025-10-24 | Protokollnummer:<br>69306394 |

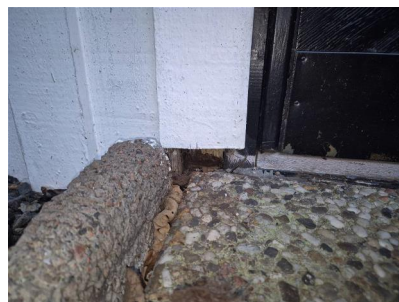
Otäthet noteras i fasaden till vänster om dörren till groventrén.

Bristen medför ökad risk att vatten kan tränga ner i bakomliggande konstruktion med fuktrelaterade skador som möjlig följd.

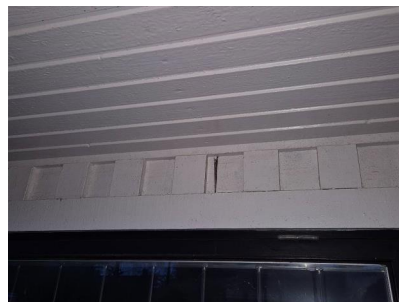
Fasadpanelen avslutas bitvis nära marken.

Sprickor noteras i fasadpanelen.

Rötskada noteras i lucka till vind samt i fasadpanelen till garaget.

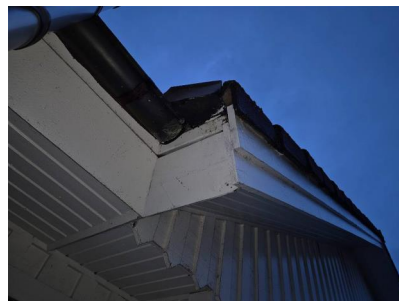
Rötskador noteras i takfotsbrädan mot öster.

För att utreda orsaken till och omfattningen av detta rekommenderas att en fördjupad undersökning utförs.

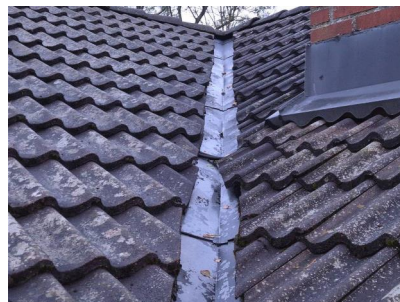
Yttertaket är äldre.  
Takpannor är bitvis ur rätt position mot öster.  
Färgsläpp noteras från rännalar.  
Rötskada noteras i vindskiva mot söder.  
Tegelsten i skorstenen är inte i rätt position.

Takpannor, underlagstak och plåtdetaljer har enligt vår bedömning en begränsad livslängd. Eftersom husets taktäckning är äldre har det ett minskat motstånd mot vatteninträngning. Detta i sin tur kan leda till fuktskador på träläkt och vidare ner i underliggande konstruktioner.

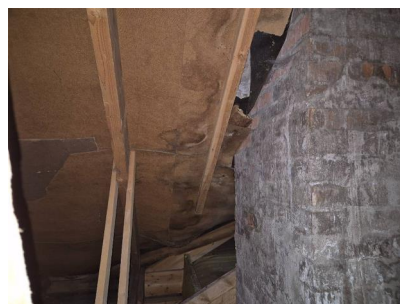
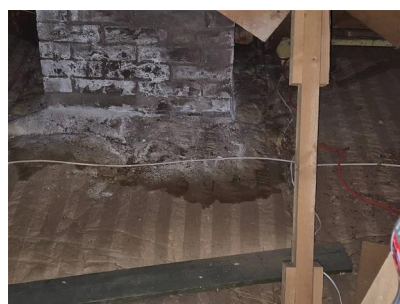
Underlagstaket består av masonite och reglar.

Missfärgningar finns på underlagstaket vid takgenomföringarna och vid rännalarna. Missfärgningar noteras även på isolering. Inga förhöjda fuktindikeringar kunde påvisas vid missfärgningarna.

Underlagstaket är bitvis deformerat och saknas lokalt.

Då det finns missfärgningar noteras rekommenderas att kontakt tas med en behörig fackman för kontroll och eventuella åtgärder.

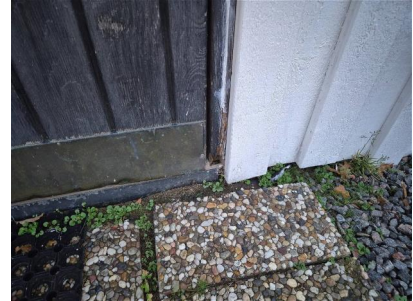
Rötskada noteras i dörrkarm till garagedörren.

För att utreda om eventuella följdskador har uppstått rekommenderas att en fördjupad undersökning utförs.

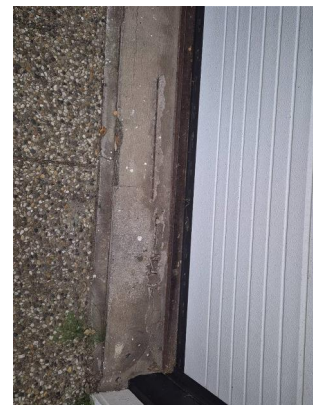
Sprickor noteras i betongplattan utanför garageporten.

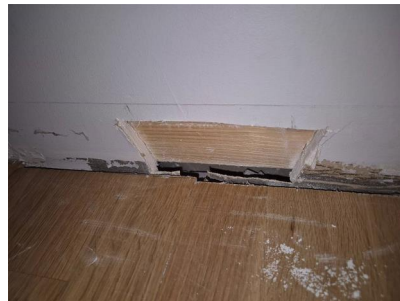
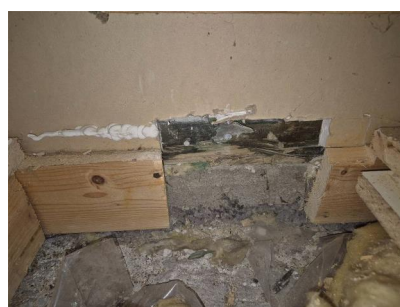
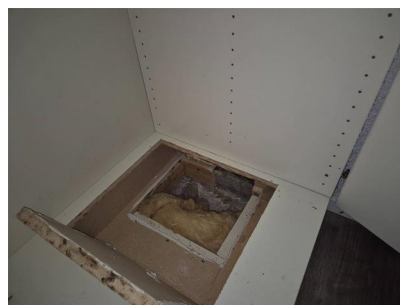
Ett provhål sågades upp i nederkant av innerväggen bakom golvlisen i vardagsrummet mot sovrum 2. Syllen är tillsynes obehandlad och placerad ca 10 cm under golvnivå. Fuktkvoten uppmättes till 14% i syllen. Ingen avvikande lukt upplevdes från provhålet.

Via ett befintligt provhål i botten på garderoben i sovrum 1 kan man se ytterväggssyllen och golvkonstruktionens uppbyggnad.

Ytterväggssyllen är rötskyddsbehandlad och placerad på lecablock strax under golvnivå. Fuktkvoten uppmättes till 13 % i ytterväggssyllen nederkant. Ingen avvikande lukt upplevs i provhålet eller från provbit medtagen från ytterväggssyllen.

Golvkonstruktionen är uppbyggd enligt följande. Betongplatta, 100 mm golvreglar/mineralull på träklossar med plastfolie underst, golvspån och ytskikt. I golvregel uppmäts en fuktkvot på 18%.

Risk för mikrobiell tillväxt föreligger om den relativa fuktigheten (RF) i den omgivande luften är över 75% vilket i gran- och furuvirke motsvarar en fuktkvot (FK) på ca 17%. Vid en långvarig fuktkvot på >28% finns risk för rötskador.

Befintliga väggssyllar och golvkonstruktionen riskerar på grund av naturlig fuktpåverkan att drabbas av fuktrelaterade skador med mikrobiell påväxt som möjlig följd. Med rötskyddsbehandlade syllar finns risk att en kemisk lukt uppstår i boendemiljön.

För att utreda orsaken till och omfattningen av den förhöjda fuktkvoten och den avvikande lukten i allrummet rekommenderas att en fördjupad undersökning utförs.
