**Fastighetsuppgifter**

Nöttö 45:1

Nöttövägen 109

**Besiktningsuppgifter**

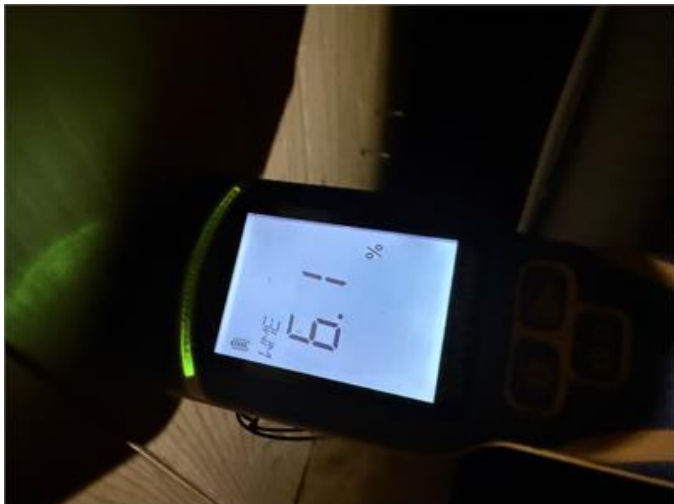
| Besiktningsresultat | | | | | |
|---|---|---|---|---|---|
| Nockvind | | X | | | Vid kontroll av vindskonstruktionen uppmättes fuktvärden under gränsvärdet för mikrobiell påväxt/tillväxt, se bilder/beskrivningar. |

Fuktkvoten uppmättes på vind i trä i yttertakets insida till 6,1% fuktkvot. Dessa värden kommer sannolikt att ändras med årstiden. Det kritiska gränsvärdet för mikrobiell tillväxt brukar anges till ca 17% fuktkvot (FK). Notera att stickprovsmässig undersökning är utförd.

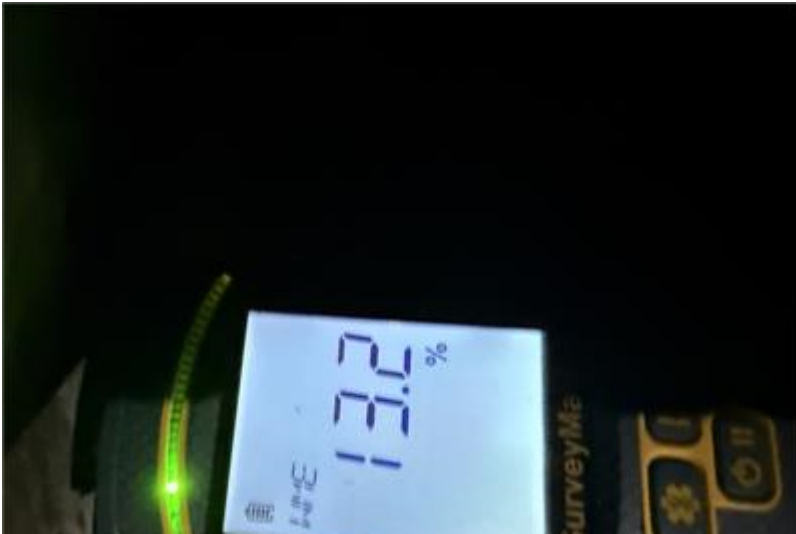
Vid kontroll av konstruktionen uppmättes fuktvärden under gränsvärdet (17%) för mikrobiell påväxt/tillväxt, se bilaga.

I blindbotten i trä mättes fuktkvoten (FK) till 13,2% FK Dessa värden kommer sannolikt att ändras med årstiden. Det kritiska gränsvärdet för mikrobiell tillväxt brukar anges till ca 17% fuktkvot (FK). Notera att stickprovsmässig undersökning är utförd. Se även kommentar/risikanalys.
