**Fastighetsuppgifter**

Dubbelpressen 7

Smultronvägen 21

**Besiktningsuppgifter**

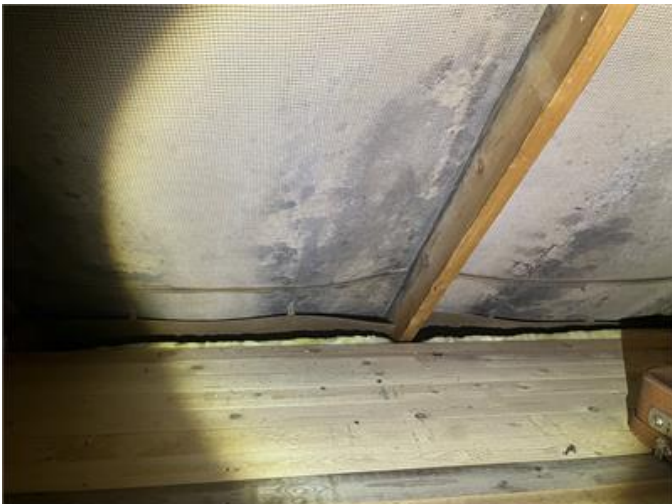
| Besiktningsresultat | | | | | |
|---|---|---|---|---|---|
| Vind | | X | | | Fuktfläckar/mikrobiell påväxt förekommer på delar av underlagstak i board, vilket är relativt normalt för konstruktionstypen. Fuktindikering utfördes av nåbara fläckar utan anmärkning. Takets insida bör dock regelbundet kontrolleras. |

Fuktfäckar förekommer på delar av yttertaketets insida i vindsutrymmet.

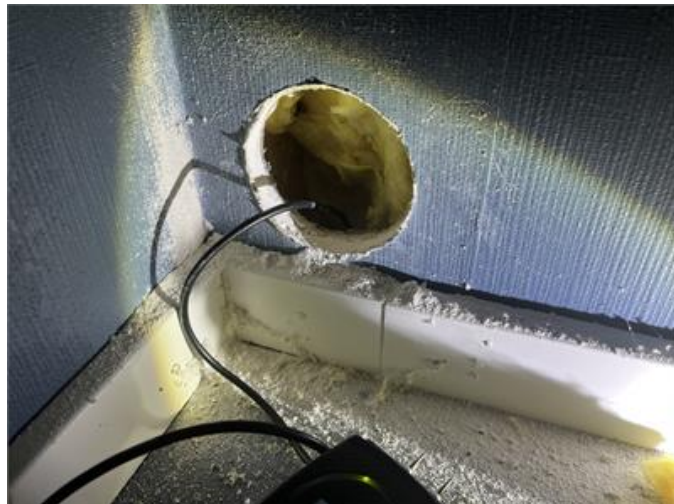
Konstruktionskontroll utfördes i sovrúm 3.

- Fuktkvot (FK) uppmättes till ca 12% FK i stående träregels nedre del mot betongplatta.
- Det kritiska gränsvärdet för mikrobiell tillväxt brukar anges till ca 15-17% fuktkvot (FK).

-Inga avvikande lukter eller andra indikationer på skador noterades.  
Notera att stickprovsmässig undersökning är utförd. För att säkert fastställa konstruktionens kondition och fuktstatus måste en mer omfattande undersökning utföras.
