Besiktningssprotokoll

Anticimex Försäkringsbesiktning i samarbete med Fastighetsbyrån

Fastighetsbeteckning: Knivsta-Tarv 11:28	
Fastighetsadress: Citronvägen 15	
Postnummer: 741 31	Ort: Knivsta

Besiktningdatum: 2025-10-20	Protokollnummer: 69331662
Temperatur: 8 °C	Väderlek: Sol
Tekniker: Mikael Jansson	
E-post: Mikael.Jansson@anticimex.se	
Kontor: Uppsala	
Närvarande: Fastighetsägare och tekniker.

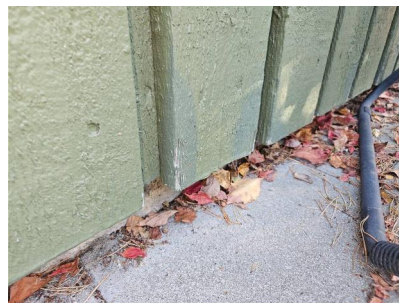
Utvändigt / Fasad

- Marginellt färgsläpp noteras lite varsom på fasadpanel.
- Skarvade panelbrädor förekommer.
- Mindre torrsprickor förekommer.

I det stora hela rekommenderas det normalt underhåll utav fasaden. Dock bör man tänka på vid en framtida att montera ett dropleck där panelskarvarna placeras.

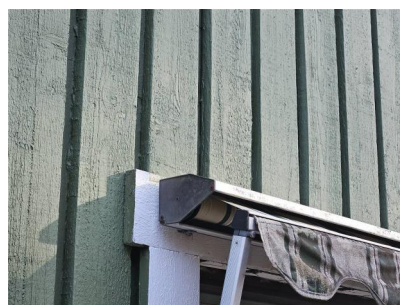
Utvändigt / Fönster

- Isolerglas är äldre.
- Överbleck saknas lokalt på fönster vid gavel.

Befintliga fönster är äldre vilket betyder att tätningen mellan fönsterrutorna kan vara sämre. Detta kan leda till att missfärgning/imma kan uppstå mellan glasrutorna. Vidare bör ett överbleck monteras för att undvika att eventuell väta tar sig in i skarvar och vidare ner i väggkonstruktionen.

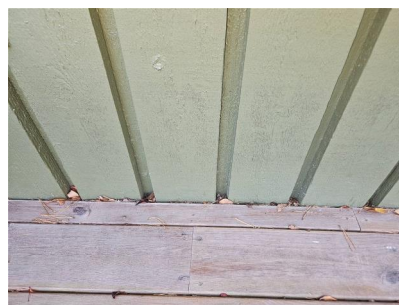
Utvändigt / Altaner

- Altan ligger nära fasad.

När altan ligger mot fasadpanelen finns det möjlighet att smuts/löv lägger sig mellan altan/panel med fukt och rötskador som följd. Det är också svårare att underhålla panelen.

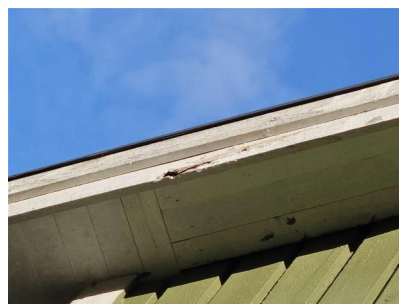
Utvändigt / Tak

- Yttertaket sedan byggår och bedöms därför som tekniskt äldre. Se även punkt "Vind" för vidare observation.
- Vindskivor har enstaka mindre rötskador och är i behov av underhåll.

Konstruktionen med träfiberskivor som underlagstak är fukt känslig. Vid inträngande vatten genom pannor eller otäta genomföringar kan träfiberskivorna ta upp fukt, svälla och torka långsamt. Det finns risk för mikrobiell påväxt och nedsatt bärighet över tid. Regelbunden kontroll av takytan och genomföringar bör utföras. Mossa och smuts bör avlägsnas för att säkerställa avrinning. Vid framtida takomläggning rekommenderas byte av underlagstak till modernt, fukttåligt material (t.ex. underlagspapp eller diffusionsöppen duk). I övrigt bör rötskadade vindskivor bytas ut.

Vid besiktningstillfället kunde inte yttertaket beträdas på grund av hög höjd.

För en komplett besiktning av taket rekommenderas att du anlitar en takspecialist.

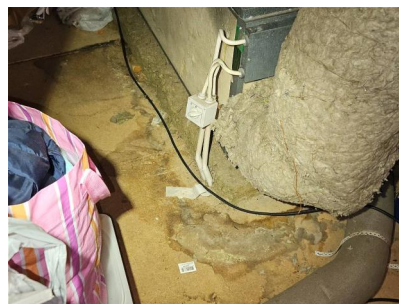
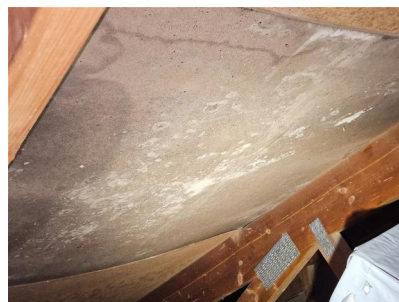
Utvändigt / Vind

- Underlagstaket består av träfiberskivor samt noteras mindre fuktfläckar.

Eftersom underlagstaket består av träfiberskivor utan yttre täckning av papp under takbeklädnaden, finns risk vid ogynnsam väderlek att regnvatten/snö tränger in i skivskarvar med läckage på vindsutrymmet som följd. Med tiden kan även träfiberskivorna drabbas av fukt skador.

I övrigt är det mycket lösöre på vinden som begränsar besiktningen. Vidare så beror fläcken vid ventilationsaggregatet på kondens som har åtgärdats enligt uppgift ifrån ena fastighetsägaren.

Vid kontroll av vinden uppmättes fuktvärden under kritisk fuktnivå för mikrobiell tillväxt och en normal lukt upplevdes. Fuktkvoten i underlagstak/takbjälkar uppmättes till 13,2%.

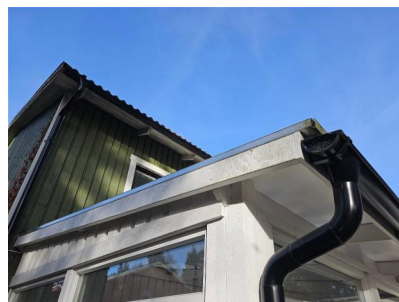
Utvändigt / Uterum

- Mindre underhållsbehov noteras.

Utför underhåll.

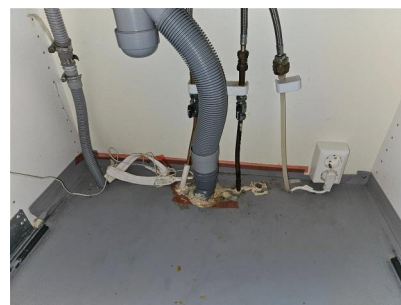
Entréplan / Kök

- Fuktskyddet i diskbänkskåp är något otätt, dock förekommer det mattuppvik under emot väggytor.

För att lättare upptäcka eventuella läckage så bör skyddet tätas.

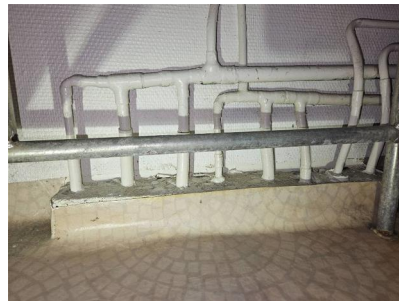
Entréplan / Tvättstuga

- Tvättstugan har äldre ytskikt.

- Rör genomföringar på klack samt på golvnivå.
- Mattan något lös lokalt vid golvbrunn. bedöms vara pga limmets ålder.

Eftersom funktionen, som innebär att ytskiktet/tätskiktet ska vara vattentätt, kan vara nedsatt finns en ökad risk att vatten tränger igenom ytskiktet/tätskiktet med vattenskador i omkringliggande konstruktioner som följd. I dagsläget bedöms utrymmet fungera, dock bör man räkna med en renovering inom viss framtid.

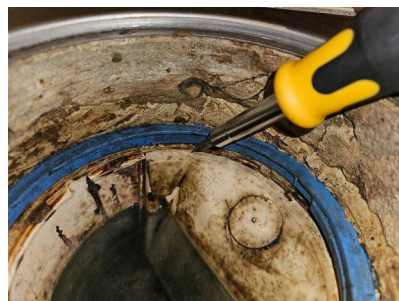
Entréplan / Dusch/Toalett

- Klämring i golvbrunn är inte helt nertryckt.
- Rör genomföringar finns i golv.
- Golvbrunnen är inte utbytt vid renovering.

Den lösa klämringen i golvbrunnen medför att vatten kan tränga ner i omkringliggande konstruktioner med fuktskador som följd. Detta kan i sin tur leda till mikrobiella skador (angrepp av mikroorganismer). I dagsläget rekommenderas det att man regelbundet rengör golvbrunnen för att undvika att vattennivån stiger. Detta kan kapillärt dra åt sig vatten, vilket senare transporteras in under golvbeläggningen.

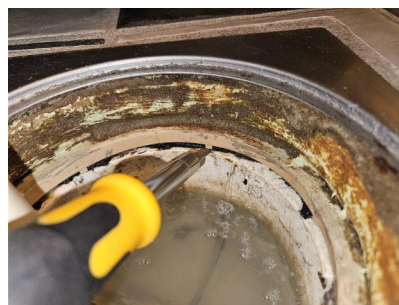
Övre plan / Badrum/Wc

- Tätskikt är felmonterat i golvbrunnen.

- Rör genomföringar i golv.

När tätskikt är felmonterat i golvbrunnen innebär det risk för fuktskador. Vatten kan tränga ner i omkringliggande konstruktioner med fuktrelaterade skador som följd. Var noga med regelbunden rengöring utav golvbrunnen för att undvika stående vatten.
