**Fastighetsuppgifter**

Fredsbergs-Kyrketorp 2:1

Kyrketorp Lilla Kyrketorp 4

| Besiktningsdatum | 2025-10-30 |

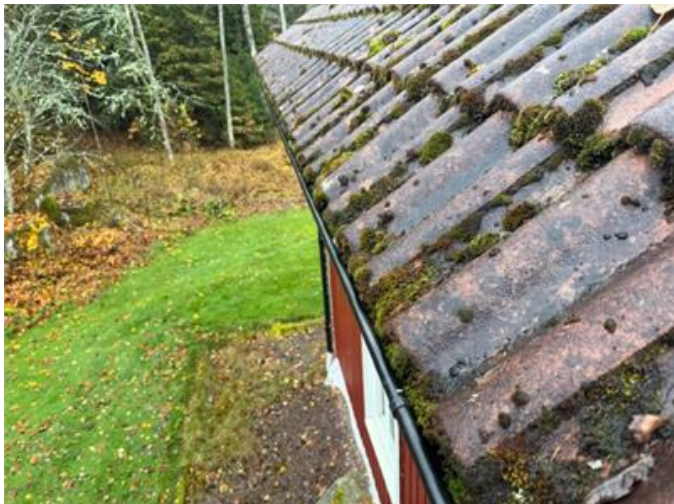
| Besiktningsresultat | | | | | |
|---|---|---|---|---|---|
| Takavvattning | | X | | | Bristfällig montering av hängrännor, medför risk för att nederbörd rinner över. Se exempelbild pos 1. |

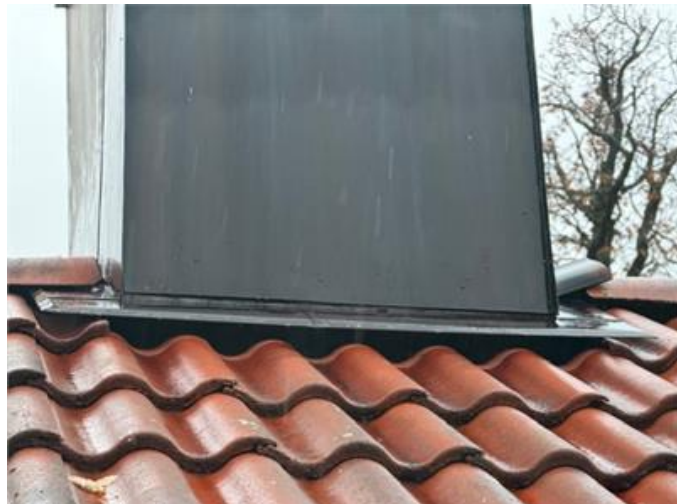
| Besiktningsresultat | | | | | |
|---|---|---|---|---|---|
| Tak | | X | | | Otätheter förekommer mellan takpannor och plåtdetaljer samt mellannock och takpannor, vilket medför risk för att nederbörd tränger in (se exempelbild pos 2. Rikligt med mossor på tak, mossor medför reducerad livslängd på takpannorna. Taket är besiktigt från mark samt steg. |
