# Besiktningsprotokoll

Anticimex Försäkringsbesiktning i samarbete med Fastighetsbyrån

| Fastighetsadress:<br>Hagälvsvägen 12 | |

| Besiktningsdatum:<br>2025-10-29 | Protokollnummer:<br>69346458 |

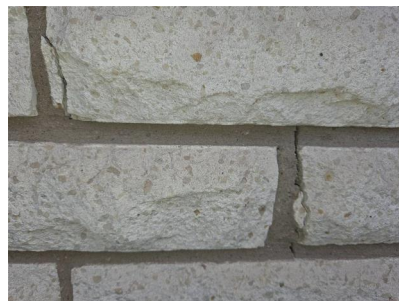
#### Utvändigt / Fasad

Sprickor finns i tegelfasaden.

Dessa bedöms inte ha lett till bakomliggande skador.

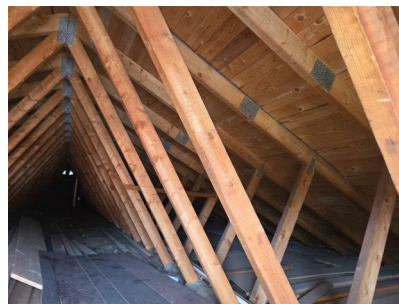
### Utvändigt / Vind

Vid kontroll av vinden uppmättes fuktvärden under kritisk fuktnivå för mikrobiell tillväxt och en normal lukt upplevdes. Fuktkvoten i underlagstak/takbjälkar uppmättes vid besiktningstillfället till ca 12 %. Detta värde varierar dock under året beroende på årstid och utomhusklimat. Risk för mikrobiell tillväxt föreligger om den relativa fuktigheten (RF) i den omgivande luften är över 75% vilket i furuvirke motsvarar en fuktkvot (FK) på 17%.

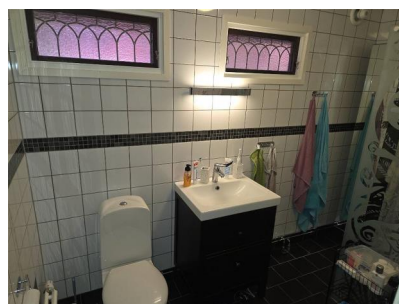
### Entréplan / Dusch/Toalett

Kakel och klinkers  
Rör förekommer genom golv  
Bruk på klämring kan noteras

Fuktindikering i utrymmet gav inga förhöjda fuktindikationer.

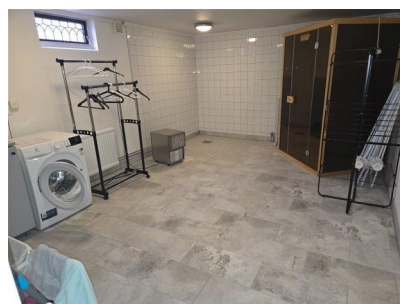
### Källarplan / Tvättstuga

Kakel och klinkers  
Saknas brunnsmanschett
