# Besiktningsprotokoll

Anticimex Försäkringsbesiktning i samarbete med Fastighetsbyrån

| Fastighetsadress:<br>Tomtavägen 3 | |

| Besiktningsdatum:<br>2025-10-30 | Protokollnummer:<br>69343949 |

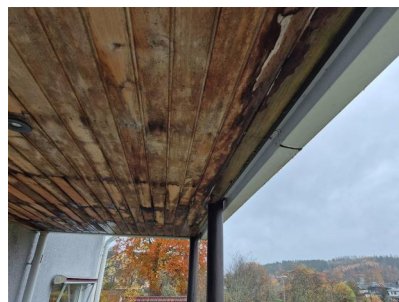
Läckage under balkong.

Vatten når inte hängränna på rätt sätt, så trät under blir skadat. Vi rekommenderar en fördjupad undersökning av alla missfärgningar för att bedöma omfattning och åtgärd.

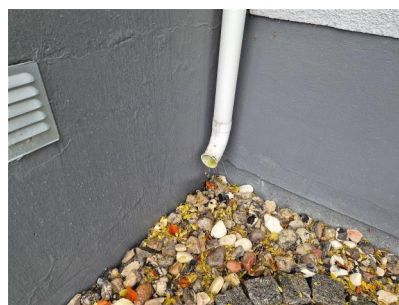
Två stuprör avslutas nära husliv.

Stuprör som avslutas intill husliv (ovan mark) kan medföra en ökad fuktbelastning på grundmur/sockel med fuktrelaterade skador som följd.

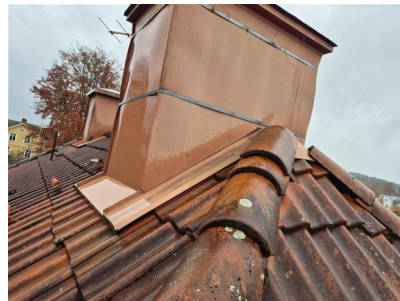
Nocktätning/tätning under plåtar saknas.

Samt några pannor är trasiga och äldre rör till avluftning. Risk för att fukt, skräp och djur lättare kommer in under pannorna. Vilket kan orsaka skador.

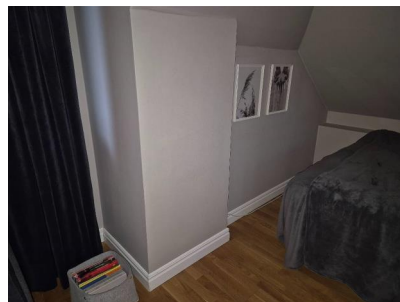
Det finns 2 st små sidovindar som saknar lucka.

Vid kontroll avnockvinden uppmättes fuktvärden under kritisk fuktnivå för mikrobiell tillväxt och en normal lukt upplevdes. Fuktkvoten i underlagstak/takbjälkar uppmättes till 10 %. Riskgränsen är över 17%. Torra missfärgningar förekommer.
