# Besiktningsprotokoll

Anticimex Försäkringsbesiktning i samarbete med Fastighetsbyrån

| Fastighetsadress:<br>Mossvägen 95 | |

| Besiktningsdatum:<br>2025-10-29 | Protokollnummer:<br>69350306 |

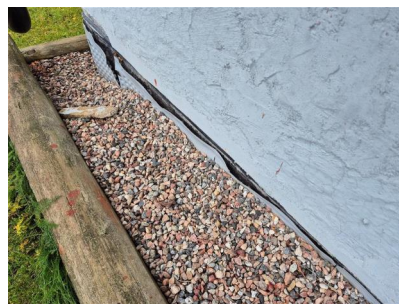
På vissa områden observerade jag att källarväggarnas utvändiga fuktskydd ligger oskyddat ovan mark samt att överkantlisten delvis är trasig.

Risk finns att det utvändiga fuktskyddet skadas och funktionen försämras.

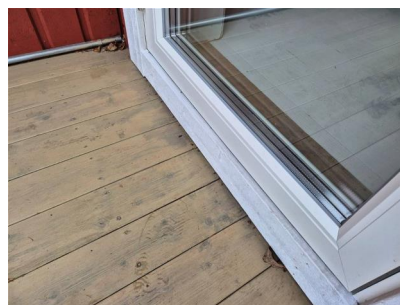
Tröskelbleck saknas under altandörrar och bör kompletteras för att skydda mot inkommande fukt.

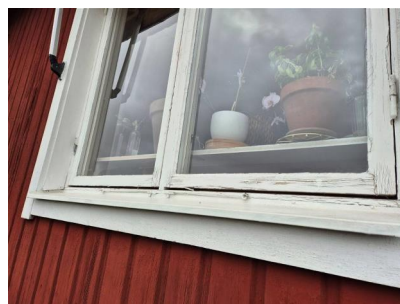
Ett visst behov av målning/underhåll förekommer på fönster.

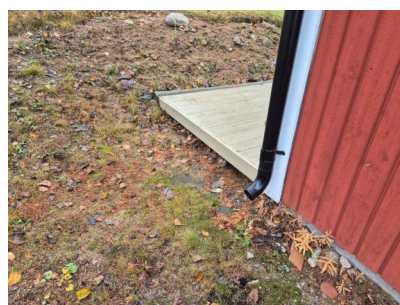
För att undvika ökad fuktbelastning/skaderisk mot intilliggande konstruktioner, bör regnvatten från stuprören ledas ut bort från husgrunden.

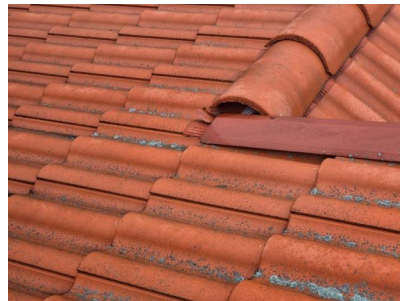
Besiktning av yttertaket har genomförts från takstegen. Möjligtvis kan tätningen mot en nockskarv (mot högra sidan sett från takstegen) förbättras, i övrigt finns inget att notera.

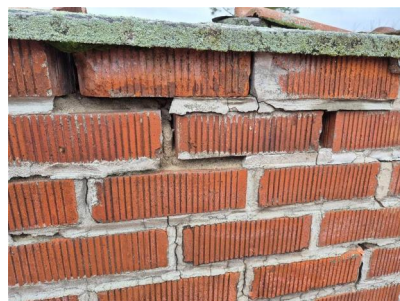
På skorstenen förekommer någon lös tegelsten samt lösa tegelfogar. Konsultera gärna med en fackman för råd/åtgärdsförslag.

Vidare noterade jag att väderskydd saknas på skorstenen. Vädterskydd kan monteras av fackman för att skydda mot nederbörd som annars kan orsaka fuktskador och frostsprängning i skorstenen/ murstocken.

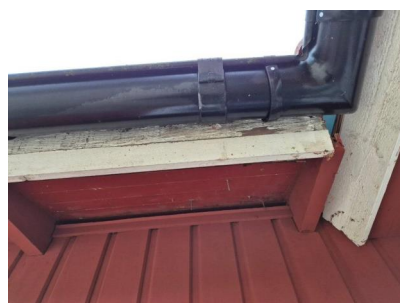
Ett visst målningsbehov observerades på takfotsbrädan.

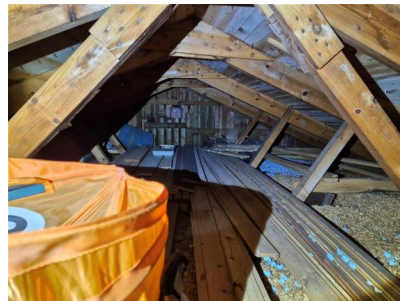
Vid kontroll av vinden har fuktvärden under kritisk fuktnivå för mikrobiell tillväxt uppmätts, dock förekommer viss påväxt på underlagstaket.

Det finns risk för mikrobiell tillväxt om den relativa fuktigheten (RF) i den omgivande luften är över 75 %. I furuvirke motsvarar det en fuktkvot (FK) på 17 %. Fuktkvoten i underlagstak/takbjälkar uppmättes till ca 11 %. Enligt uppdragsgivaren är detta gammalt.

Påväxt på underlagstak i vindsutrymmen är vanligt förekommande och ett tecken på att vinden har tillförts eller tillförs fukt inifrån bostaden. Observera att besiktning av bostadens ventilationssystem inte har ingått i uppdraget.

För att komma tillrätta med detta kan fukttillförseln inifrån bostaden behöva minskas. Det kan göras genom att ventilationen i bostaden förbättras samt att eventuella otätheter i vindsbjälklaget (tak-/väggvinklar, taklucka med mera) tätas. Läs Anticimex faktablad om uppvärmda vindsutrymmen för tips och råd.

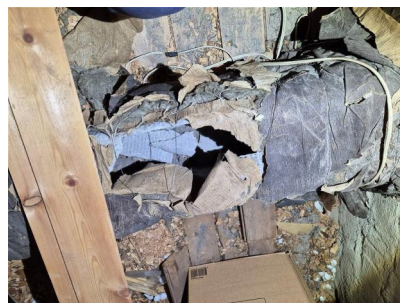
Vidare observerade jag en trasig ventilationskanal av eternit. Det är inte känt om kanalen fortfarande är i drift. Rådet är att kontrollera detta, en trasig/fungerande kanal bör åtgärdas av en fackman. Om kanalen däremot är bortkopplad, så fyller den ingen funktion.

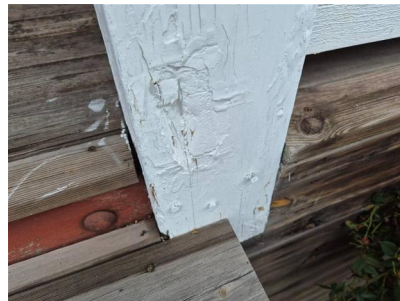
Mindre rötskador finns i ändträet på en pelare. Bedöms vara en mindre brist.

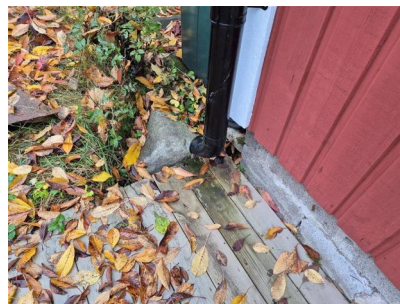
För att undvika ökad fuktbelastning/skaderisk mot intilliggande konstruktioner, bör regnvatten från stuprören ledas ut bort från husgrunden.

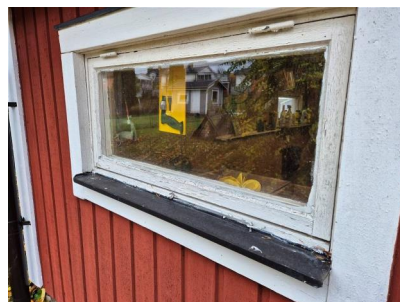
Fönster är i behov av underhåll.

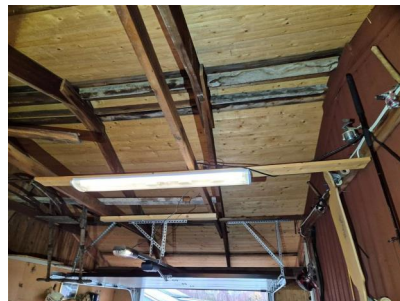
Missfärgningar förekommer på vägg och på takåsar. Bedöms ha uppstått innan taket renoverades.

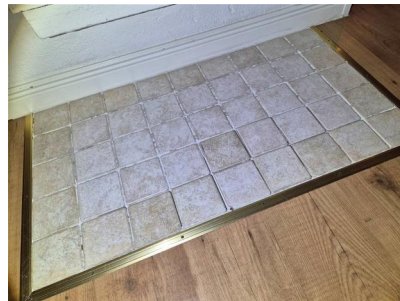
Lösa klinkerplattor observerades på golvet framför den öppna spisen. Bedöms vara en mindre brist.

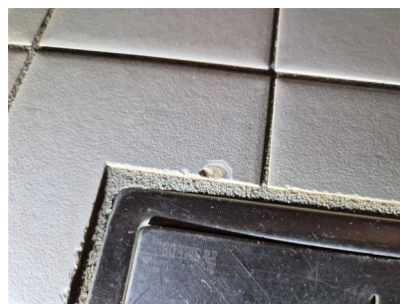
Ett litet emaljsläpp observerades på en klinkerplatta vid golvbrunnen. Bedöms inte ha lett till några bakomliggande skador.

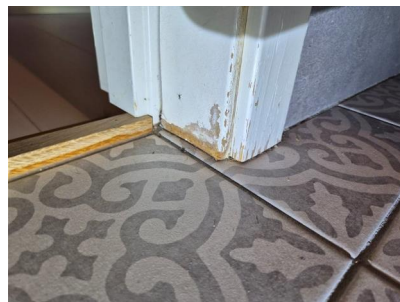
Vidare noterade jag att dörrfoder är lite för långa vilket gjort att fukt sugits upp i ändträet. Förslagsvis sågas fodren försiktig av för ett bättre avstånd mot golvet.

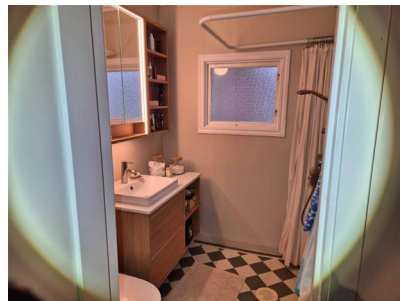
Våtutrymmet har äldre yt-/tätskikt och en äldre golvbrunn. Ett litet märke observerades i golvmattan. Vidare observerades rörgenomföringar i tätskiktet på golvet (godkänt före 2005).

Eftersom funktionen, som innebär att ytskiktet/tätskiktet ska vara vattentätt, kan vara nedsatt finns en ökad risk att vatten tränger igenom ytskiktet/tätskiktet med vattenskador i omkringliggande konstruktioner som följd.

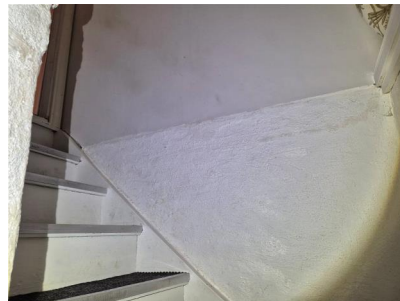
Trappräcke saknas.

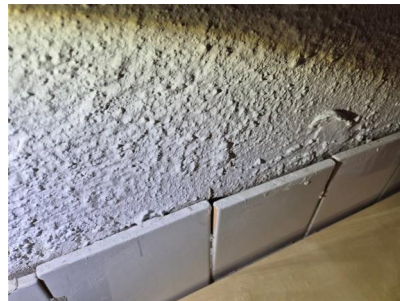
Tvättstuga av äldre standard med omkringliggande konstruktioner av betong. Jag noterade att vissa kakelplattor sitter lite snett och har släppt något från underlaget vilket bedöms vara en mindre brist.

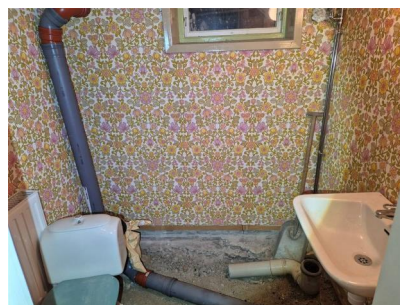
Utrymmet är under pågående renovering.
