# Besiktningsprotokoll

Anticimex Försäkringsbesiktning i samarbete med Fastighetsbyrån

| Fastighetsbeteckning:<br>Stenhuggaren 5 | |

| Besiktningsdatum:<br>2025-10-30 | Protokollnummer:<br>69352276 |

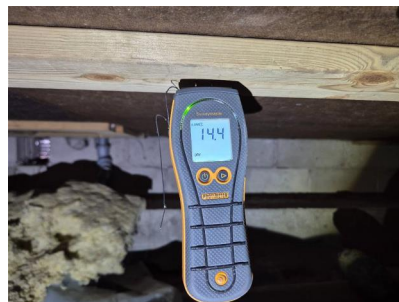
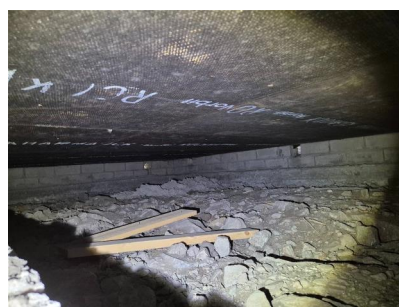
- Vid kontroll av konstruktionen i krypgrund uppmättes fuktvärden under kritisk fuktnivå för mikrobiell tillväxt och normal lukt upplevdes.
- Lite bräddor och byggspill ligger mot marken.

Fuktkvoten uppmättes till 14 %.

Risk för mikrobiell tillväxt föreligger om fuktkvoten (FK) överstiger 17 %.

Golvbjälklaget ovan den uteluftsventilerade krypgrunden riskerar att drabbas av fuktskador på grund av naturlig fuktpåverkan. Detta kan i sin tur leda till mikrobiella skador (angrepp av mikroorganismer) som kan leda till att mikrobiell lukt sprids till boendemiljön.

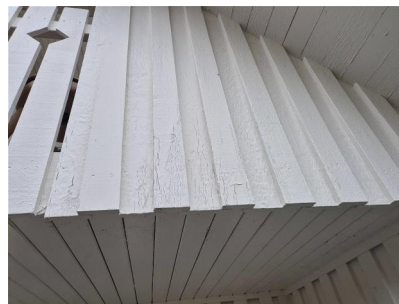
- Fasadbeklädnaden har lite torrsprickor i färgen på några ställen.

Fasadbeklädnad och träkonstruktioner där målningsbehov finns riskerar att få fukt- och rötskador på grund av sämre vattenavvisande förmåga.

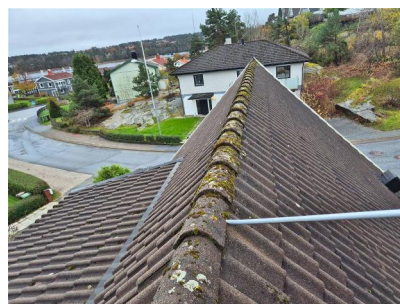
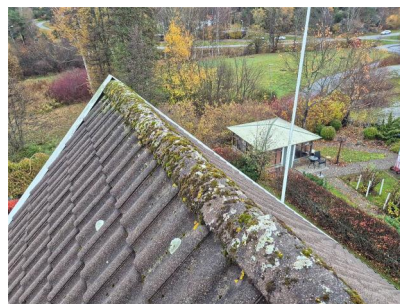
- Yttertaket är äldre.

Takpannor, plåtdetaljer och underlagspapp har enligt vår bedömning en begränsad livslängd. Eftersom husets taktäckning är äldre har det ett minskat motstånd mot vatteninträngning. Detta i sin tur kan leda till fuktskador på träläkt och vidare ner i underliggande konstruktioner.

Taket är besiktigt från taksteg upp tillnock.

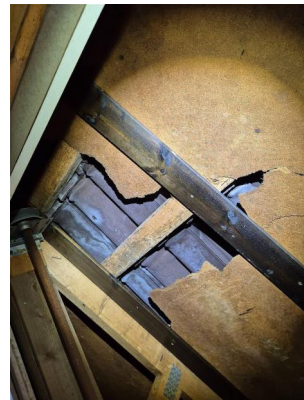
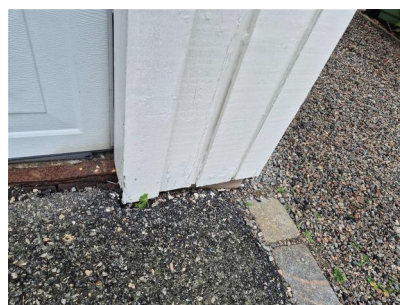
- Yttertaket är äldre och består av träfiberskivor som lokalt är skadat.
- Fasadpanelen avslutas nära marken och mindre rötskador finns i ändträt.

Det rekommenderas att en fackman kontaktas för kontroll och lämpliga åtgärder.

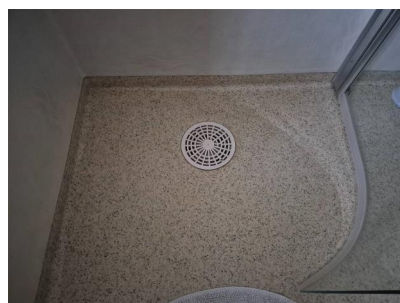
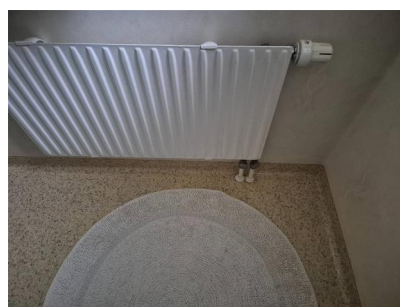
- Golvbrunn och golvbeklädnaden är äldre.
- Rörgenomföringar finns i golvet.

Eftersom funktionen, som innebär att ytskiktet/tätskiktet ska vara vattentätt, kan vara nedsatt finns en ökad risk att vatten tränger igenom ytskiktet/tätskiktet med vattenskador i omkringliggande konstruktioner som följd.

Fuktindikering i utrymmet gav inga förhöjda fuktindikationer.
