**Fastighetsuppgifter**

Loftsgården 4:70

Marsvägen 1C

## Bilaga 1 för kontroll av valda konstruktioner

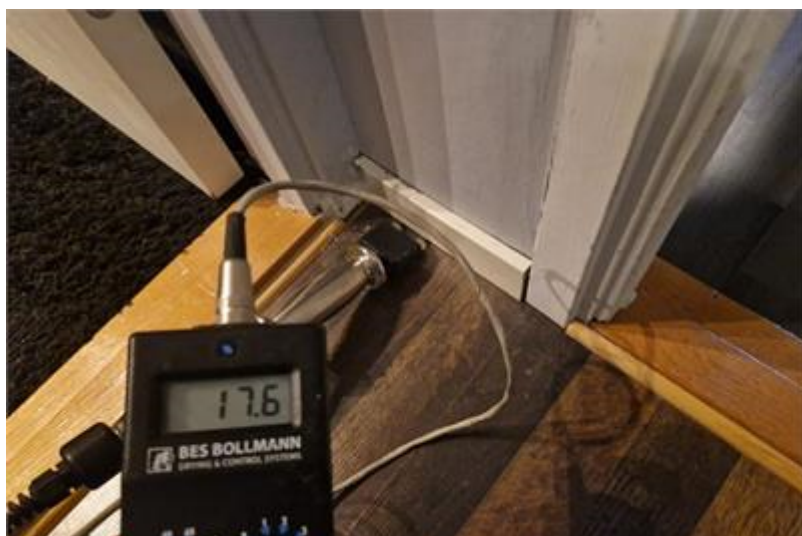
Vid besiktningen utförs stickprovsmässiga fuktmätningar i källaren. Fuktkvoten visade på 15-18% och gränsvärdet för mikrobiell påväxt ligger på 17%.

Provhål i golv har inte utförts då ytskikt ligger flytande mot betongplattan

Det rekommenderas en fortsatt teknisk utredning för att kontrollera orsaken till och omfattningen av detta,
