# Besiktningsprotokoll

Anticimex Försäkringsbesiktning i samarbete med Fastighetsbyrån

| Fastighetsadress:<br>Bodaskögle Lidhult 1 | |

| Besiktningsdatum:<br>2025-10-29 | Protokollnummer:<br>69357578 |

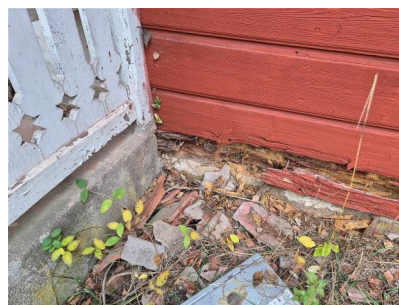
Rötskador finns i anslutande konstruktioner vid trappan.

Den synliga fuktskadorna tyder på att vatten har runnit in på grund av att anslutningen mellan trappa och vägg är otät.

Vi rekommenderar en vidare undersökning för att bedöma orsak och omfattning.

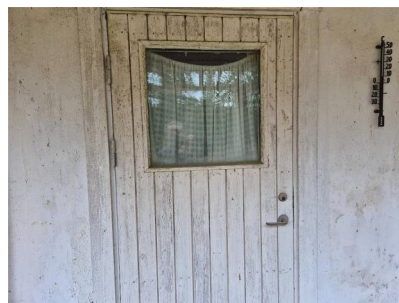
Torrspäckor finns på dörr.

Dessa bedöms inte ha lett till bakomliggande skador.

Regelbundet underhåll rekommenderas.

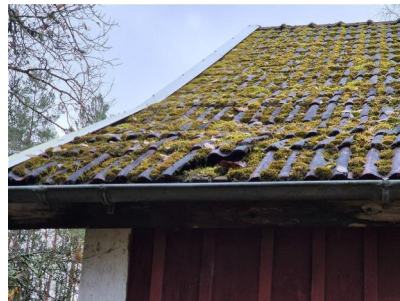
Yttertaket är äldre och skador finns.  
Mossväxt noterades.

Vi rekommenderar kontakt med takentreprenör för omläggning av yttertaket. I samband med takrenoveringen bör angränsande konstruktioner kontrolleras för att upptäcka eventuella följdskador.

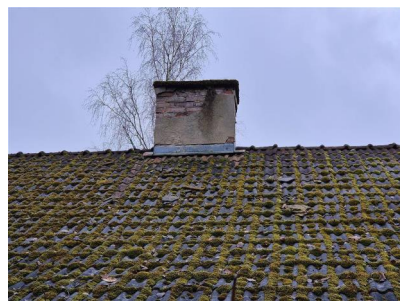
Skorstenen saknar väderskydd.

Putssläpp noterades.

Väderskydd kan monteras för att skydda mot nederbörd som annars kan orsaka fuktskador och frostsprängning i skorstenen/ murstocken.

Vi rekommenderar att du kontaktar en fackman för att ta reda på hur och om ett väderskydd ska monteras.

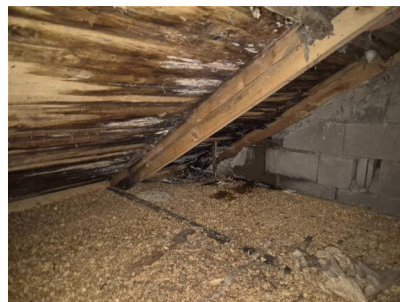
Underlagstaket har fuktskador.

Vi rekommenderar en vidare undersökning av någon fackman för att bedöma orsak och omfattning.

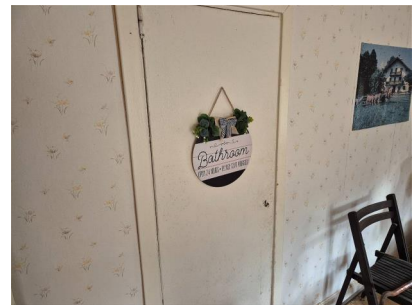
Utrymmet kunde inte besiktigas då dörr inte går att öppna.

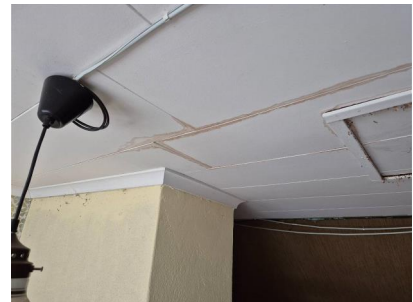
Taket har fuktfläckar.

Fuktfläckar kan bero på olika saker, och kan vara ett tecken på en tidigare eller en pågående fuktskada.

Se dock anmärkning på yttertaket.
