# Besiktningsprotokoll

Anticimex Försäkringsbesiktning i samarbete med Fastighetsbyrån

| Fastighetsadress:<br>Vildandsvägen 5d | |

| Besiktningsdatum:<br>2025-10-27 | Protokollnummer:<br>69354955 |

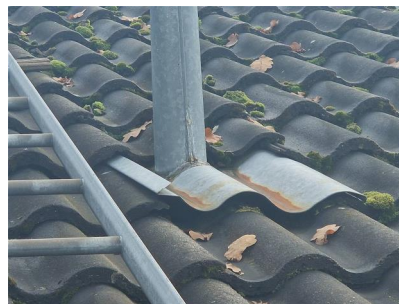
### Utvändigt / Tak

Läckage finns vid genomföringar.  
- Takläggningen är äldre, (se notering vind)

Den upptäckta fuktskadan kan vara ett tecken på en tidigare eller en pågående läckage.

Vi rekommenderar en fördjupad undersökning för att bedöma orsak och omfattning.

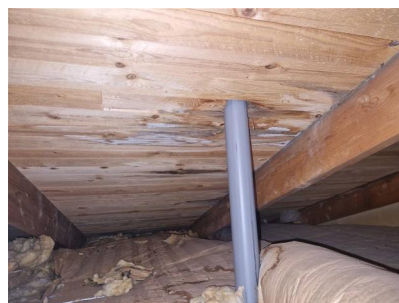
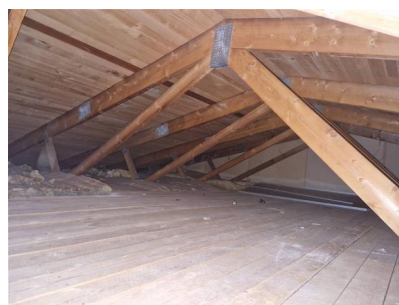
### Utvändigt / Vind

Underlagstaket har fuktfläckar lokalt.  
- Se notering tak.

Fuktfläckar kan bero på olika saker, och kan vara ett tecken på en tidigare eller ett pågående läckage.

Vi rekommenderar en fördjupad undersökning för att bedöma orsak och omfattning.

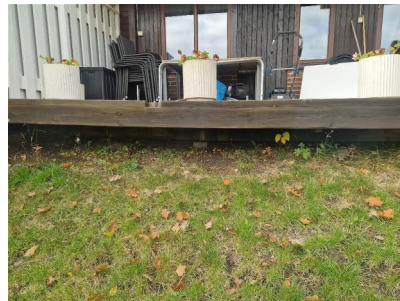
### Utvändigt / Altan

Svikt och skador förekommer på altan.

Svikt och skador på altan och altanräcke är ett tecken på brister i konstruktionen.

Vi rekommenderar en fördjupad undersökning för att bedöma orsak och omfattning.

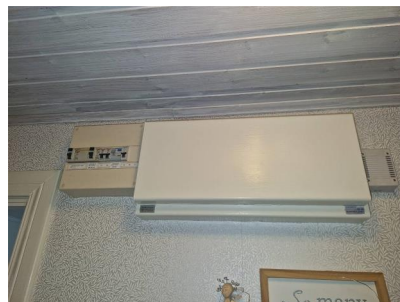
### Entréplan / Entréhall

El-centralen har jordfelsbrytare.

Jordfelsbrytare finns installerad vid elcentralen.
