**Fastighetsuppgifter**

Lilla Näs 8:19

Rickards väg 54A

| Besiktningsdatum | 2025-10-29 |

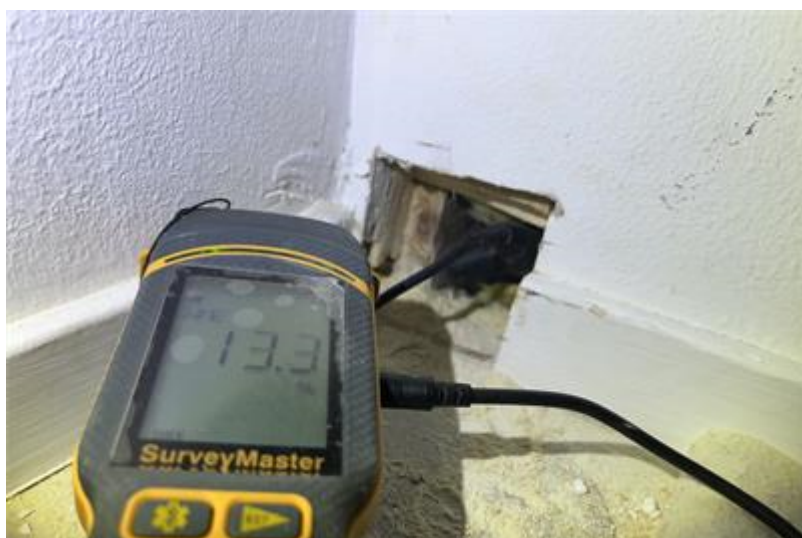
Konstruktionskontrollen utfördes i förrådet. Det uppmätta fuktvärdena understeg gränsen för mikrobiell tillväxt. Uppmätt fuktvärde mellan 13-14% FK Det kritiska gränsvärdet för mikrobiell tillväxt brukar anges till 17% fuktkvot (FK).
