# Besiktningsprotokoll

Anticimex Försäkringsbesiktning i samarbete med Fastighetsbyrån

| Fastighetsbeteckning:<br>Islandshästen 3 | |

| Besiktningsdatum:<br>2025-10-30 | Protokollnummer:<br>69345764 |

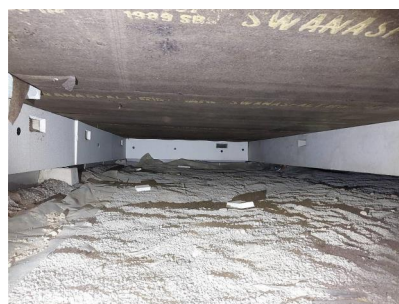
Vid kontroll av konstruktionen i krypgrund uppmättes fuktvärden under kritisk fuktnivå för mikrobiell tillväxt och normal lukt upplevdes.

Golvbjälklaget ovan den uteluftsventilerade krypgrunden riskerar att drabbas av fuktskador på grund av naturlig fuktpåverkan. Detta kan i sin tur leda till mikrobiella skador (angrepp av mikroorganismer) som kan leda till att mikrobiell lukt sprids till boendemiljön. Fuktkvoten uppmättes till 14 %.

- Kapillärbrytande skikt finns mellan grundbalk och syll.
- Plastfolie finns på marken.

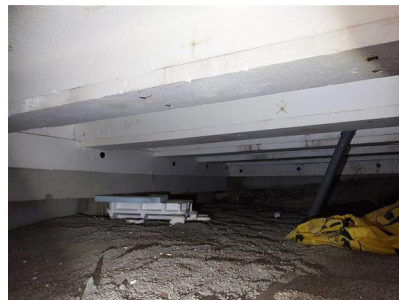
Garage/Förråd.

Bjälklag består av betong. Under bjälklaget finns en cellplastisolering monterad.

Denna konstruktion är relativt tålig för höga fuktnivåer.

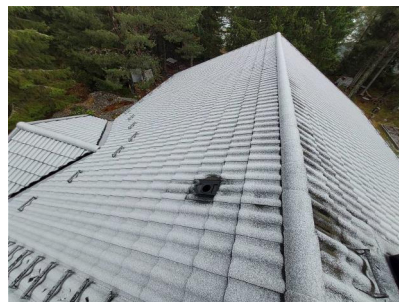
Takpannor med underlagstak av träfiberskivor (masonit).

Med denna konstruktion är det extra viktigt att takpannorna är hela. Eftersom underlagstaket inte har en papp kan regn och snö som tränger in genom otätheter leda till fuktskador i underliggande konstruktion.

Yttertaket på hus var delvis snötäckt vid besiktningen.

Då yttertaket var snötäckt vid besiktningstillfället kunde inte besiktning av taket genomföras.

Vi rekommenderar en kompletterande besiktning när taket är fritt från snö.

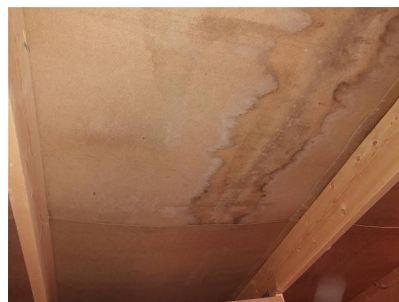
Fuktfäckar noterades på underlagstak.

Detta är vanligt förekommande (normalt) med tanke på att underlagstaket består av träfiberskivor.

Vid kontroll av vinden uppmättes fuktvärden under kritisk fuktnivå för mikrobiell tillväxt och en normal lukt upplevdes. Fuktkvoten i takbjälkar uppmättes till 12 %.

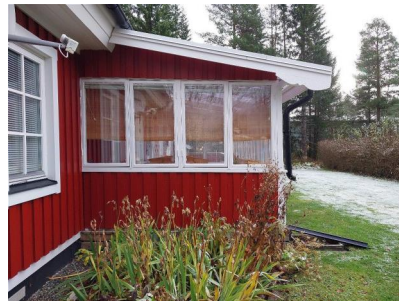
Uterum har sättningar/lutar.

Kontakta byggentreprenör för kontroll och åtgärdsförslag.

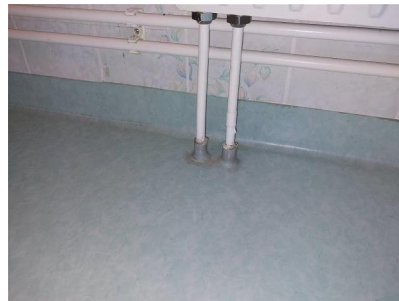
Våtutrymmet har äldre yt-/tätskikt.

-Rör genomföringar finns i golv.

Eftersom funktionen, som innebär att ytskiktet/tätskiktet ska vara vattentätt, kan vara nedsatt finns en ökad risk att vatten tränger igenom ytskiktet/tätskiktet med vattenskador i omkringliggande konstruktioner som följd.

Fuktindikering i utrymmet gav inga förhöjda fuktindikationer.

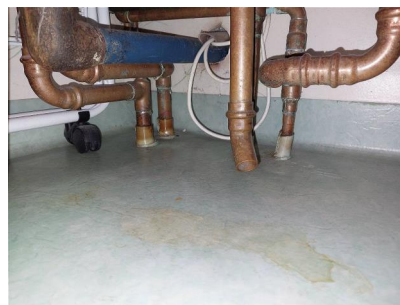
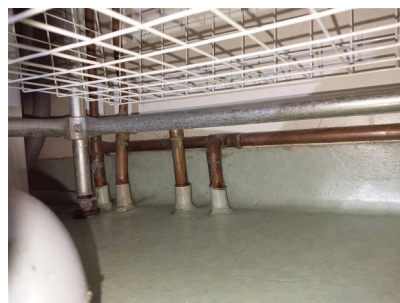
-Våtutrymmet har äldre yt-/tätskikt.

-Rör genomföring finns i golv.

Vid uppbyggnaden av utrymmet var detta tillåtet och utförandet anses därför vara fackmässigt utfört.

Eftersom funktionen, som innebär att ytskiktet/tätskiktet ska vara vattentätt, kan vara nedsatt finns en ökad risk att vatten tränger igenom ytskiktet/tätskiktet med vattenskador i omkringliggande konstruktioner som följd.

Fuktindikering i utrymmet gav inga förhöjda fuktindikationer.
