Fastighetsbeteckning  
Skeplanda 2:282  
Adress  
Långa gatan 81  
44640 Skeplanda

| Uppdragsnummer | O29755 |
| Besiktningsdatum | 2025-10-29 |
| Besiktningsföretag | OBM Besiktning Väst AB |

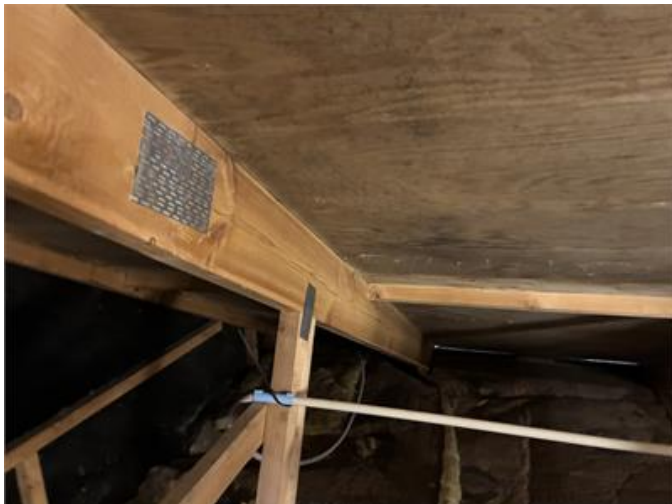
| Besiktningsresultat | | | | | |
|---|---|---|---|---|---|
| Nockvind | | X | | | Missfärgningar finns på underlagstaket, torrt vid besiktningsstillfället. Se vidare "Ventilation". |

Nockvind: Missfärgningar finns på underlagstaket, torrt vid besiktningsstillfället. Se vidare "Ventilation".

Bristfällig ventilation kan hämma en god luftväxling i bostaden men även ge höga fuktbelastningar på känsliga konstruktioner som t.ex. vindsutrymmet/luftspalter och fönster. Generellt rekommenderas friskluftsventiler i sovrum och sällskapsrum och mekanisk frånluft i kontinuerlig drift i våtrum.

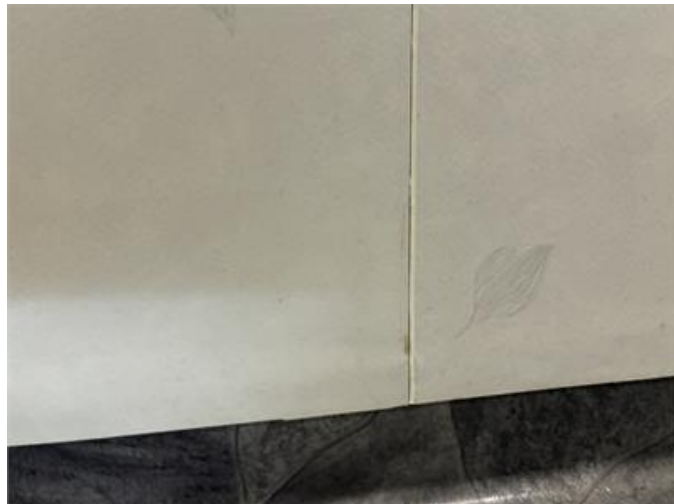
| Besiktningsresultat | | | | | |
|---|---|---|---|---|---|
| Badrum/tvätt | | | X | | Utrymmet/tätskiktet närmar sig sin tekniska livslängd. Skarvar på golvet och på vägg i duschens våtzon börjar bli otäta. Klackar finns för rör genomföringar. Rör genomföringar finns genom golvet utfört med flexslang. Se kommentar/riskanalys. Färgsläpp finns på fönsterfoder då badkaret tidigare var monterat under fönstret. |

Badrum/Tvätt: Skarvar på golvet och på vägg i duschens våtzone börjar bli otäta.

I våtutrymmen skall golv- och väggytor ha vattentäta skikt. När det saknas, är av äldre modell, har brister i sitt utförande, eller om det har brister i dess funktion, finns det en risk att fukt kan tränga in i bakomvarande konstruktioner och orsaka skador som kan påverka byggnaden och dess inomhusklimat negativt. Rekommenderar att behörig våtrumsentreprenör kontaktas för kontroll och åtgärd (renovering).

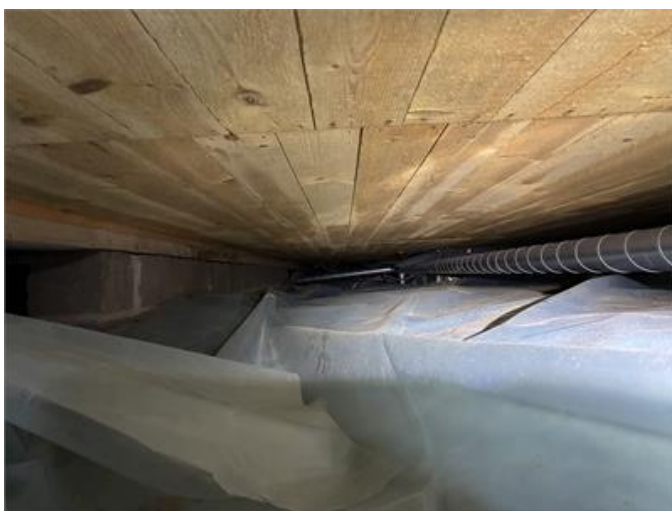
Krypgrund: översiktsbild.

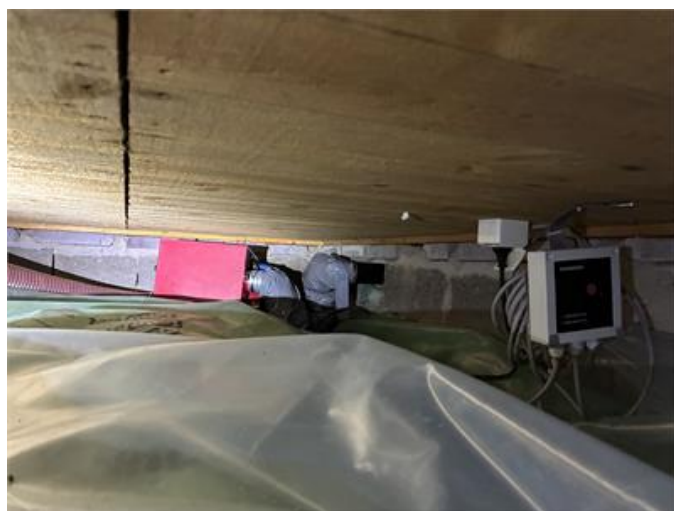
| Besiktningsresultat | | | | | |
|---|---|---|---|---|---|
| Krypgrund | | X | | | Krypgrunder är generellt ansett som riskkonstruktion för fuktskador. Fuktvärden under gränsvärden uppmättes. Avfuktare finns installerad. Blåbetong noterades i del av grundmur. Se vidare bilaga "Kontroll av valda konstruktioner". Se kommentar/riskanalys. |

I krypgrunden finns en för ändamålet avsedd krypgrundsavfuktare installerad (sk adsorptionsavfuktare). Syftet med denna installation är att genom avfuktning säkerställa att luftfuktigheten i utrymmet aldrig överstiger gränsvärden för mikrobiell tillväxt. Det rekommenderas att funktion säkerställs genom årlig kontroll och service av fackman. Avfuktaren har behov av åtgärd/ev. byte då den har felaktig funktion.

Radon är en radioaktiv gas som varken syns eller luktar och som förekommer naturligt i marken, men även från vissa byggnadsmaterial, till exempel blåbetong. Denna gas kan vara hälsovådlig. Riktlinjer med målsättning att samtliga bostäder skall ha en radongashalt som understiger 200 Bq/m<sup>3</sup>. För att veta radongashalten i bostaden kan radonmätning göras. Korttidsmätning ger en indikation om förekomst, långtidsmätning över vinderhalvåret rekommenderas generellt. Vanlig åtgärd mot radon är att förbättra allmänventilationen i bostaden. När krypgrunden är undertrycksventilerad brukar boendemiljön normalt inte påverkas av ev. radon då den ventileras ut av avfuktarinstallationen.

Krypgrund: Bilden visar krypgrundens adsorptionsavfuktare. Övre skiftet i grundmuren är eventuellt blåbetong.

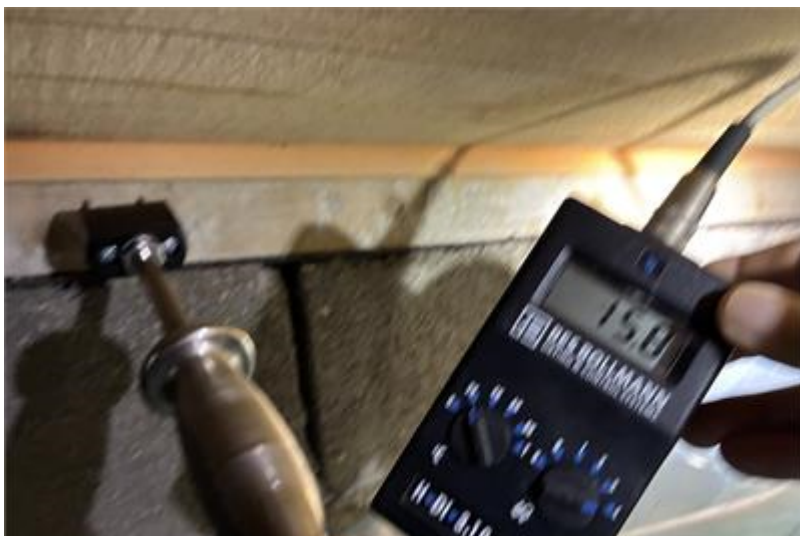
Kontroll av konstruktionen utfördes genom stickprovsmässig fuktmätning i syll och undersida golvbjälklaget. Fuktvärden under gränsvärde för mikrobiell tillväxt uppmättes. Fuktkvoten uppmättes till 13-14% i undersida golvbjälklaget och 15-16% i syllar. Risk för mikrobiell tillväxt föreligger vid en fuktkvot på 17%. Utrymmet är trångt därför besiktigat i anslutning till utrymmets kortsida där luckan finns.
