Hövik 5:15

Enerhogen 10

| Uppdragsnummer | O29736 |
| Besiktningsdatum | 2025-10-29 |

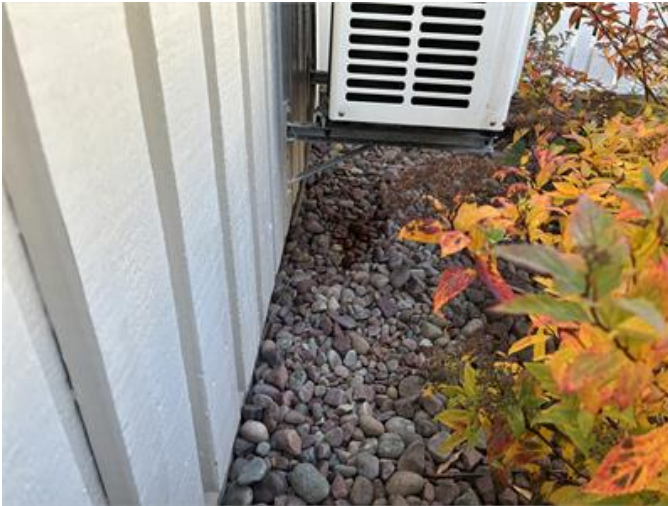
| Besiktningsresultat | | | | | |
|---|---|---|---|---|---|
| Sockel | | X | | | Kondensvattnet från värmepumpens utedel samlas ej upp eller leds bort från huset. Rekommenderas som skadeförebyggande åtgärd. |

Sockel: Kondensvattnet från värmepumpens utedel samlas ej upp eller leds bort från huset. Rekommenderas som skadeförebyggande åtgärd.

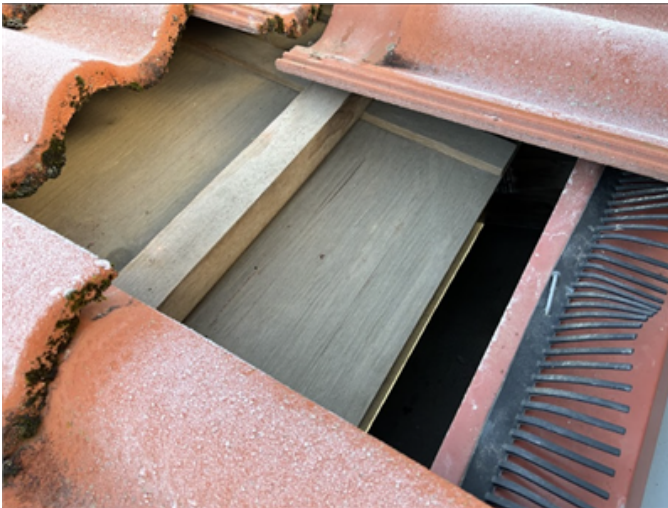
| Besiktningsresultat | | | | | |
|---|---|---|---|---|---|
| Tak | | X | | | Underlagstaket består av träfiberskivor utan yttre täckning av papp. Pannor är ej spikade runtom. Se kommentar/riskanalys. Begynnande mosspåväxt finns på takpannor. Taket besiktigat från takfot/mark då altan under glidskydd/taksteg var halt. |

Då underlagstaket består av träfiberskivor utan yttre täckning av papp finns risk att regn/snö tränger in i skarvar och andra otätheter vid ogynnsam väderlek och orsaka fuktrelaterade skador i underliggande konstruktioner. Det är därmed extra viktigt att löpande kontrollera att takpannorna är hela och ligger rätt. Tillverkaren av takpannor rekommenderar generellt att takpannor runt om taket samt runt genomföringar i taket ska fästas, när pannor ej är infästa ökar risken att takpannor hamnar ur läge eller blåser ner.

Tak: Underlagstaket består av träfiberskivor utan yttre täckning av papp. Pannor är ej spikade runtom.

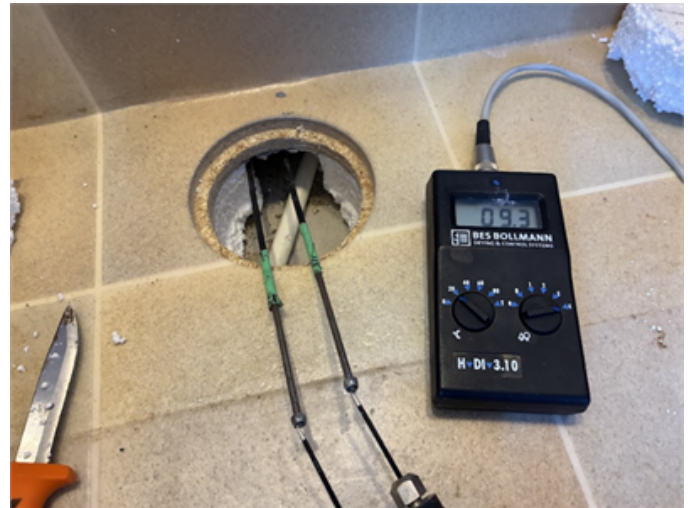
| Besiktningsresultat | | | | | |
|---|---|---|---|---|---|
| Allmänt | | X | | | Befintlig grundkonstruktion med platta på mark från byggperioden är generellt ansett som riskkonstruktion för fuktskador. Vid kontroll av konstruktionen uppmättes fuktvärden under gränsvärden. Se vidare bilaga "Kontroll av valda konstruktioner". Se kommentar/riskanalys. |

Bilden visar kontroll av golvkonstruktion samt fuktkvotsmätning i innerväggsyll. Gränsvärde är 17%FK.

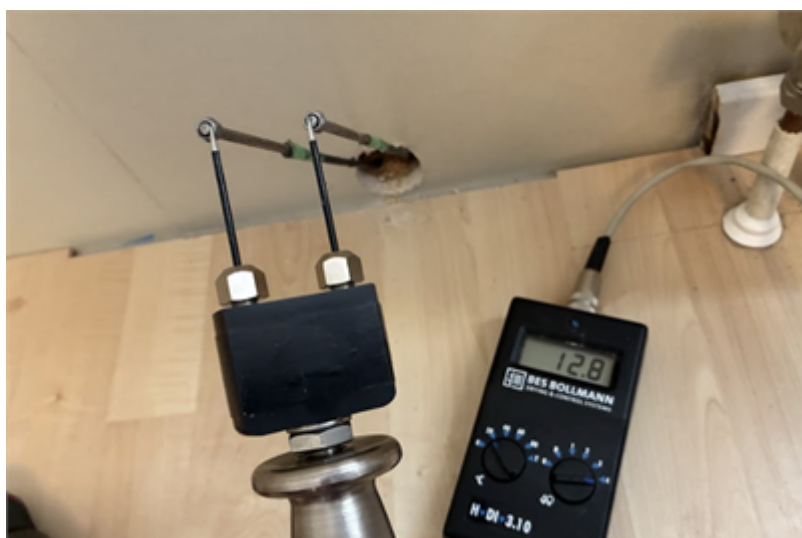
Kontroll av konstruktionen gjordes via stickprovsmässig håltagning bakom spis (innerväggsyll samt golvets uppbyggnad) samt i sovrum 1(ytterväggsyll).

Golvets uppbyggnad noterades vara på betongen sand, cellplastskiva, golvspånskiva samt ytskikt.

Fuktvärden under gränsvärdet för mikrobiell tillväxt uppmättes.

Fuktkvoten uppmättes till 9-10% i innerväggsyll, åtkomlig från golvets provhål.

Fuktkvot i ytterväggsyll uppmättes till 12-13% samt 9-10% beroende på mätdjup.

Risk för mikrobiell tillväxt föreligger vid en fuktkvot på 17%.
